Sonkajärven Honkamäki-Viidankankaan
tuulivoimahanke

Kasvillisuus- ja luontotyyppiselvitys 2023

Pohjan Voima Oy

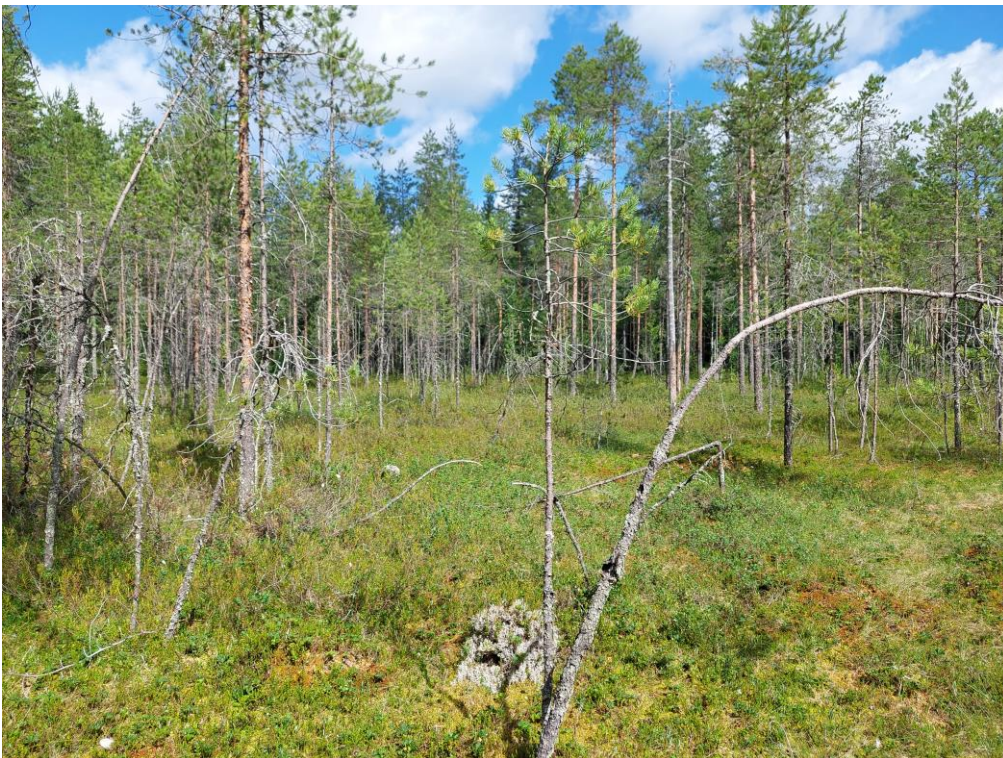
Kuva 5 Kohteen 1 suota kuvattuna suoalueen keskiosasta kohti länsireunaa.

Pienialainen metsälakikohde sijaitsee hankealueen lounaisosassa. Alueen keskus edustaa rahkarämettä, jossa kasvaa kitukasvuista mutta vanhaa mäntyä sekä kenttäkerroksessa juolukkaa, variksenmarjaa sekä muurainta. Aluetta ympäröivät metsiköt edustavat isovarpurämeitä (VU/NT). Isoja varpuja kuten suopursua onkin levinnyt rahkarämeellekin kuivemmille kohdille. Kohde on rajattu ympäröivine rämeineen, sillä kohteet ovat yhteydessä toisiinsa. Kohde 1 on luonnontilainen suokohde.

Luontoarvoluokitus luokka 4: Monimuotoisuutta tukevat kohteet.

Suositus: Kohde suositellaan jätettävän maankäytön muutosten ulkopuolelle.

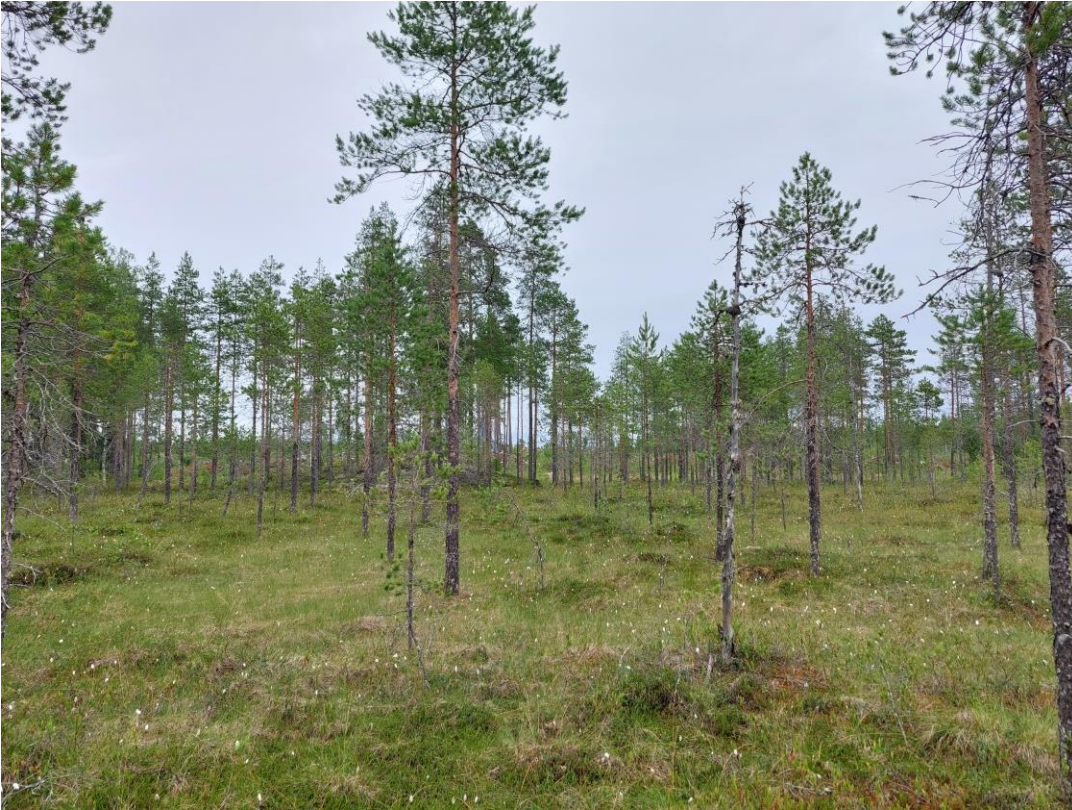
Kuva 6 Kohteen 2 lyhytkorsirämettä, kuva otettu kuvion keskeltä kohti kaakkoa.

Honkamäen eteläpuolella, hankealueen itäreunalla sijaitsee noin 0,95 ha kokoinen oligotrofinen lyhytkorsiräme. Rämeeltä tielle päin kulkee oja, joka on kasvanut umpeen. Alueen puusto on harvaa ja kitukasvuista. Kenttäkerroksessa esiintyy tupasvillaa sekä yksittäisiä suursaroja, sammalkerroksessa esiintyy muun muassa kalvakkarahkasammal.

Luontoarvoluokitus luokka 3: Monimuotoisuutta turvaavat kohteet.

Suositus: Kohde suositellaan jätettävän maankäytön muutosten ulkopuolelle.

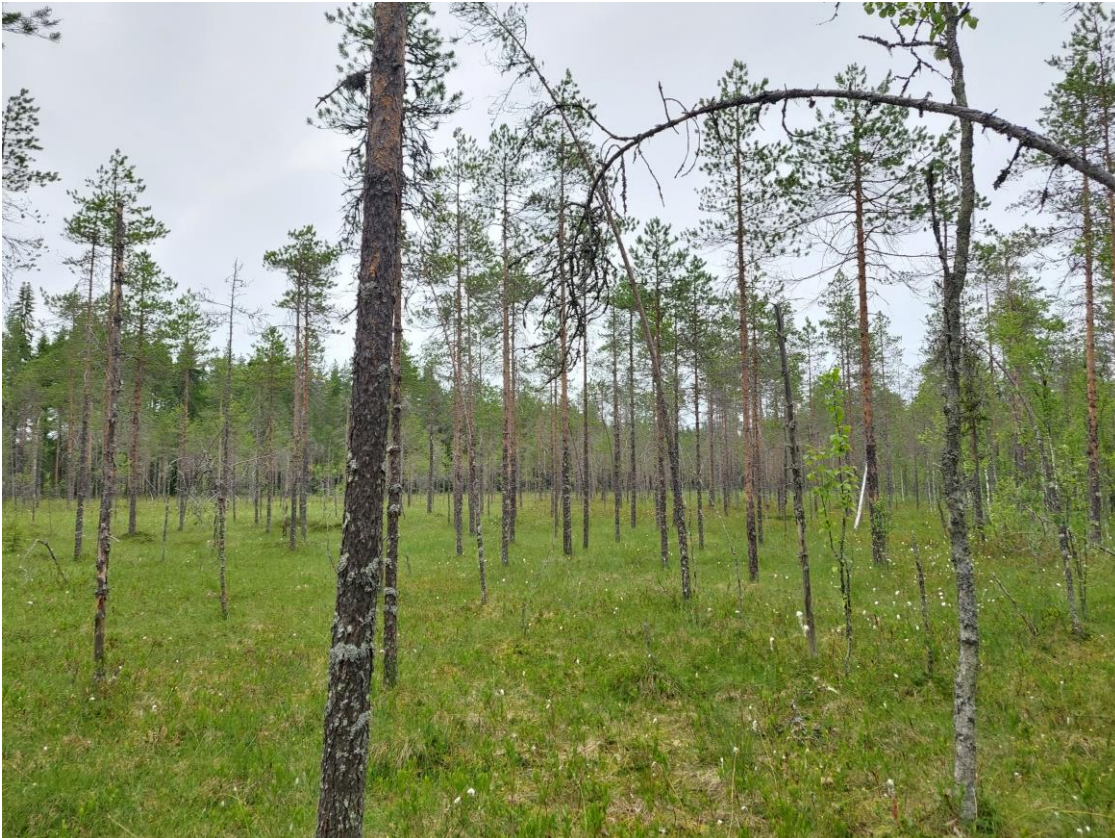
Kuva 7 Kohteen 3 suota kuvattuna suoalueen eteläreunalta kohti pohjoista.

Honkamäen tien pohjoispuolella sijaitsee noin 1,5 ha kokoinen oligotrofinen lyhytkorsiräme, joka vaihettuu tupasvillarämeeksi (NT/VU). Puusto on kitukasvuista mäntyä ja kenttäkerroksessa esiintyy muutamia suursaroja sekä tupasvillaa.

Luontoarvoluokitus luokka 3: Monimuotoisuutta turvaavat kohteet.

Suositus: Kohde suositellaan jätettävän maankäytön muutosten ulkopuolelle.

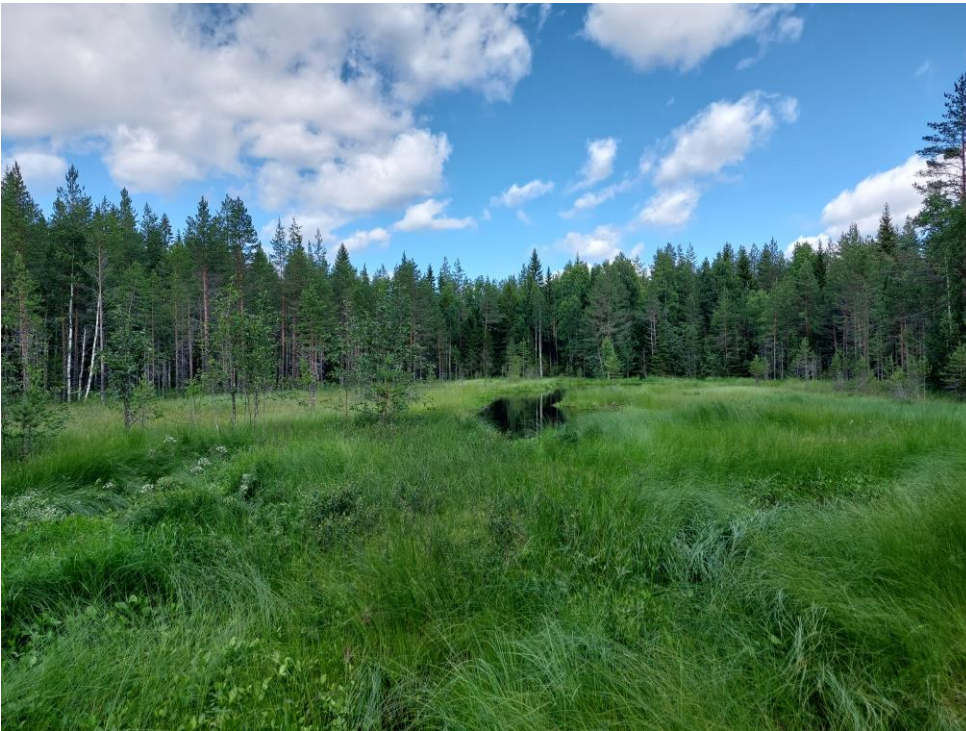
Kuva 8 Kohteen 4 Honkalampi kuvattuna lammen eteläreunalta kohti pohjoista.

Honkalammin luonnontilaisen kaltainen avoluhtainen (LC/DD) lampi sijaitsee Honkamäentien pohjoispuolella. lammen läpi virtaa puro, joka jatkaa tien alitse kohti etelää. Honkalampi on kooltaan noin 0,5 ha ja täyttää siten vesilain 11 § määritelmän, jolloin lammen luonnontilan vaarantaminen on kielletty.

Luontoarvoluokitus luokka 1: Lainsäädännöllä turvatut kohteet.

Suositus: Vesilaki suojelee kohteen lampea ja luonnontilaisuutta ja hanke on luvanvarainen, mikäli hankkeesta arvioidaan aiheutuvan kohteeseen luonteeltaan heikentäviä muutoksia. Kohde tulee jättää maankäytön muutosten ulkopuolelle ja varmistaa että rakentaminen ei muuta alueen vesitaloutta negatiivisesti.

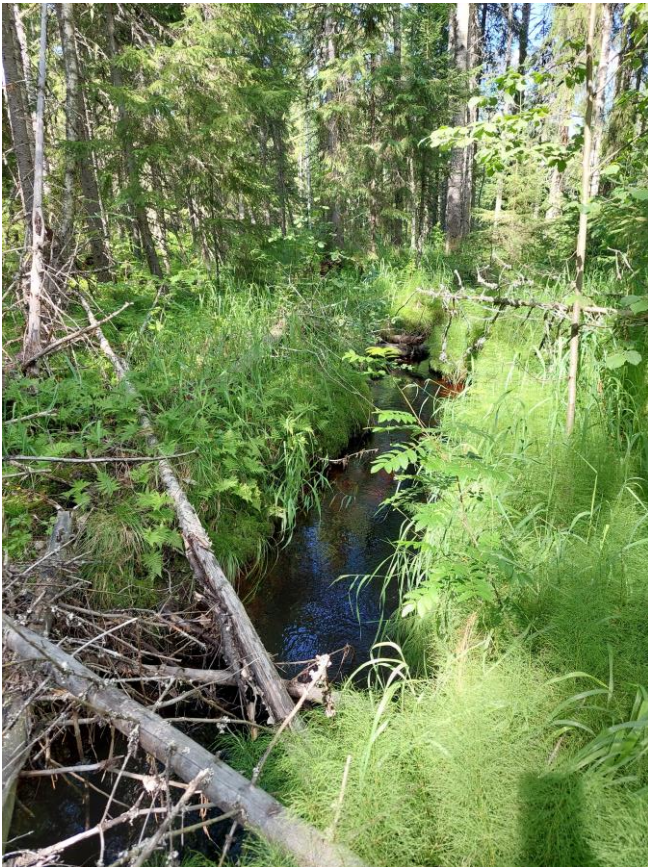
Kuva 9 Kohteen 5 puroa kuvattuna Honkalammen pohjoispuolelta kohti pohjoista.

Honkalammelle ja lammelta virtaava puro on merkitty metsälakikohteeksi. Puron välittömässä läheisyydessä on kuitenkin tehty puunpoistoa, ja alueen kasvillisuus on muuttunut luonnontilaisesta, eikä aluetta voida määrittellä luonnontilaisen kaltaiseksi. Puro on Honkalammen pohjoispuolella suoristamaton ja lahopuuta esiintyy paikoin runsaasti, puro on myös paikoin koskinen ja kivinen. Puron kasvillisuus on kuitenkin kärsinyt suorasta auringonpaisteesta, eikä purossa havaittu tyypillistä purolajistoa kuin harvoilta suojaisammilta varjopaikoilta. Ylempänä uomaa on merkitty myös kaksi metsälain suojelemaa puroa, alueisiin rajautuvat metsäalueet on kuitenkin viimeisen kymmenen vuoden aikana hakattu, eikä alueilla havaittu merkittävää kasvillisuutta tai luontotyyppejä, eikä alueita rajattu erikseen luontokohteisiin. Luonnontilaiset sekä luonnontilaisen kaltaiset purot kuuluvat vesilain 3. luvun 2§ kohteisiin.

Luontoarvoluokitus luokka 4: Monimuotoisuutta tukevat kohteet.

Suositus: Kohde suositellaan jätettäväksi maankäytönmuutosten ulkopuolelle. Kohteen vesitaloutteen ei tule vaikuttaa, sillä seuraukset saattavat ulottua luokan I kohteelle 4 asti.

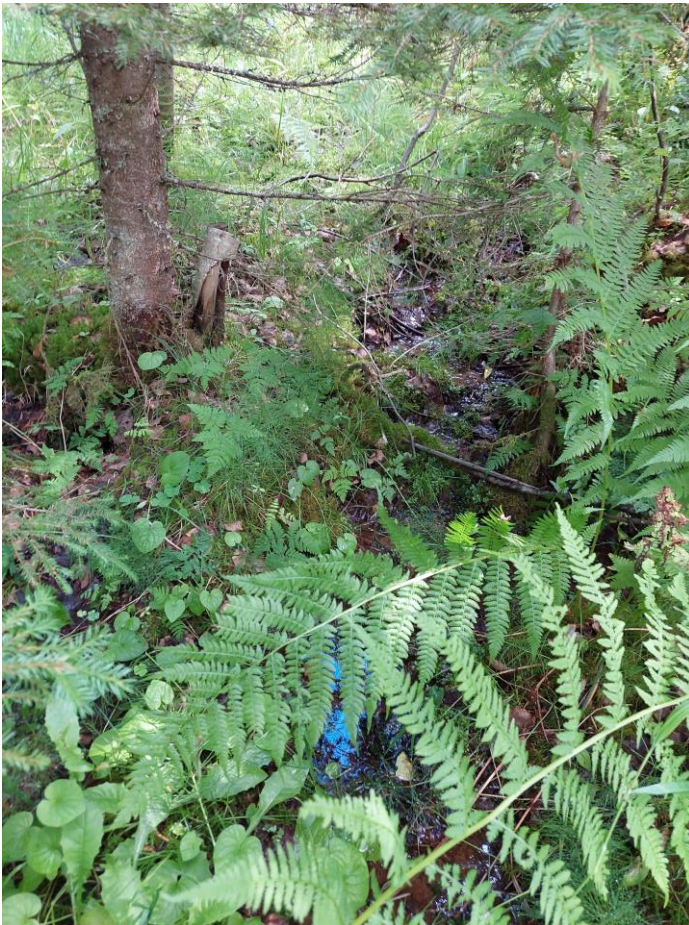
Kuva 10 Kohteen 6 uomaa kuvattuna pohjoisrannalta kohti etelää.

Edelliseen kohteeseen 5 virtaa Honkamäeltä päin, itä-länsisuunnassa muuttunut noro. Noro on jäänyt metsänkäyttötoimenpiteiden alle ja uoma on särkynyt useasta kohtaa ja hankalasti havaittavissa. Noron vähäinen vesi oli vielä heinäkuussa kirkasta ja viileää, mutta alueen on vallannut hakkuiden jälkeen suuret heinät sekä auringossa viihtyvät saniaiset. Noro ei ole luonnontilainen tai sen kaltainen.

Luontoarvoluokitus luokka 4: Monimuotoisuutta tukevat kohteet.

Suositus: Kohde suositellaan jätettäväksi maankäytönmuutosten ulkopuolelle.

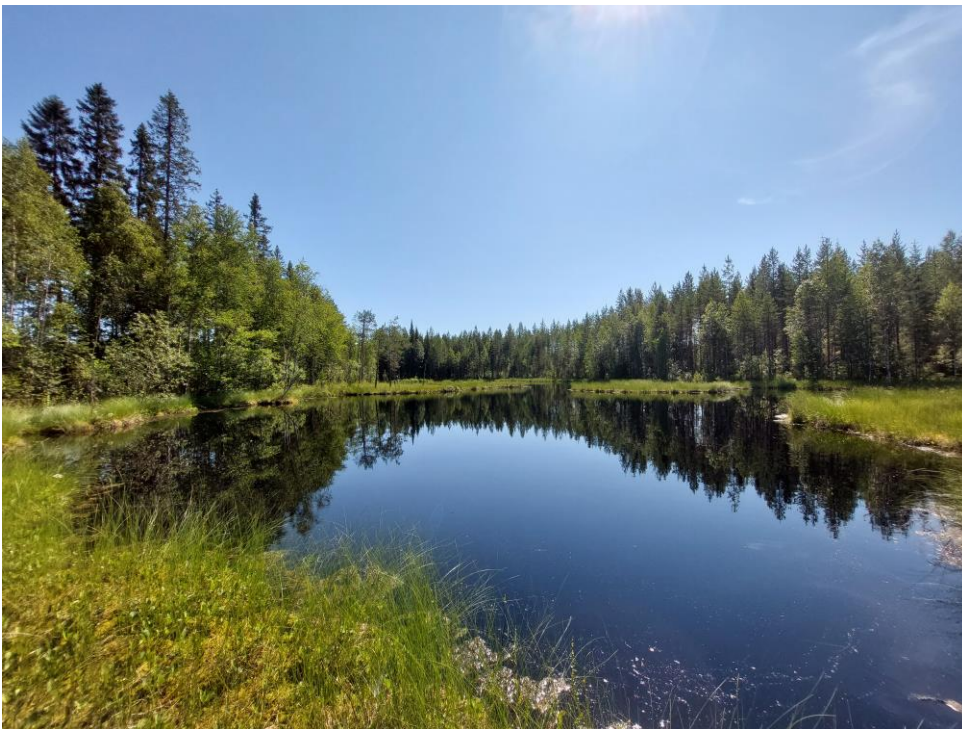
Kuva 11 Kohteen 7 luoteisnurkasta kuva kohti kaakkoa.

Pieni Rahkalampi niminen suolampi sijaitsee Venäjänjärven itäpuolella. Lampi on kooltaan noin 0,6 ha. Lammen pohjoispuolelta, lähimmillään 40 metrin etäisyydellä kulkee leveä metsäautotie. Lammen koillispuolinen metsikkö on myös avohakattu viime vuosina. Lammen kasvillisuus koostuu muun muassa järvikortteesta, isoulpukasta sekä erilaisista saroista. Edellisen kohteen puron pohjoispuolinen suoyhdistelmäalue vaihettuu puroilta pohjoiseen mentäessä ruohoisesta sarakorvesta ruohoiseen sararämeeseen ja rahkarämeeseen. Lammen reunat ovat korpisia ja lammen päällä lepäävä sammalisto nevaista. Lampi on luonnontilainen.

Luontoarvoluokitus luokka 1: Lainsäädännöllä turvatut kohteet

Suositus: Vesilaki suojelee kohteen lampea ja luonnontilaisuutta ja hanke on luvanvarainen, mikäli hankkeesta arvioidaan aiheutuvan kohteeseen luonteeltaan heikentäviä muutoksia. Kohde tulee jättää maankäytön muutosten ulkopuolelle ja varmistaa että rakentaminen ei muuta alueen vesitaloutta negatiivisesti.

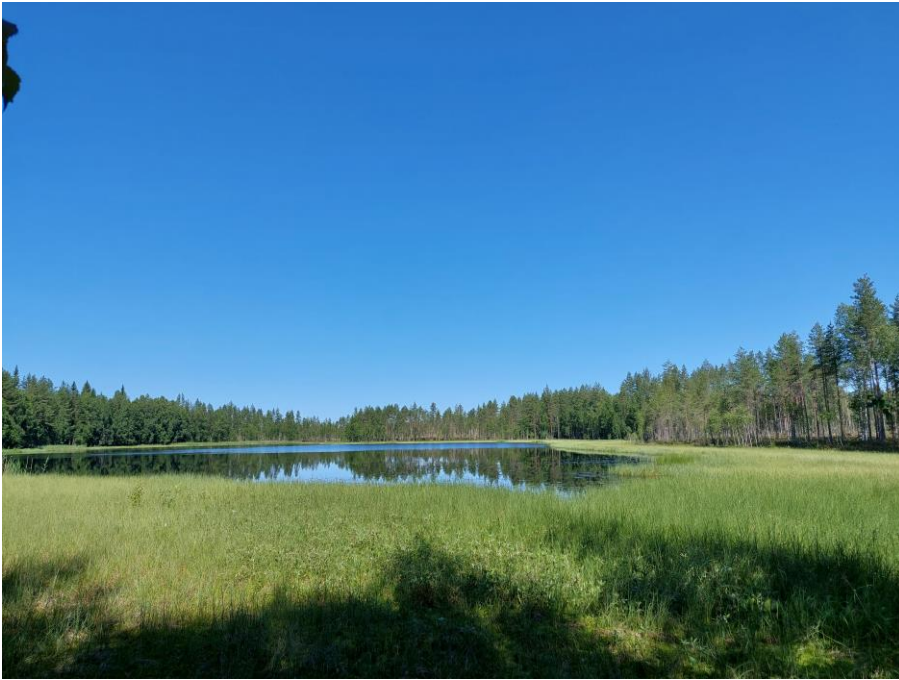
Kuva 12 Kohteen 8 lammen pohjoisreunalta otettu kuva kohti etelää.

Pienen Rahkalammen pohjoispuolella noin 500 metrin päässä sijaitsee noin 3 ha kokoinen Iso Rahkalammi. Iso Rahkalammi ei kokonsa puolesta täytä vesilain vaatimuksia ja lampeen reunustavissa metsissä on tehty laajoja hakkuita. Lammen kasvillisuus on saraisempaa kuin kohteen 8 ja lammen reunoilla kasvaa runsaasti järviruokoa. Lammella on leveitä avoluhtia (LC/DD).

Luontoarvoluokitus luokka 3: Monimuotoisuutta turvaavat kohteet

Suositus: Kohde suositellaan jätettävän maankäytön muutosten ulkopuolelle.

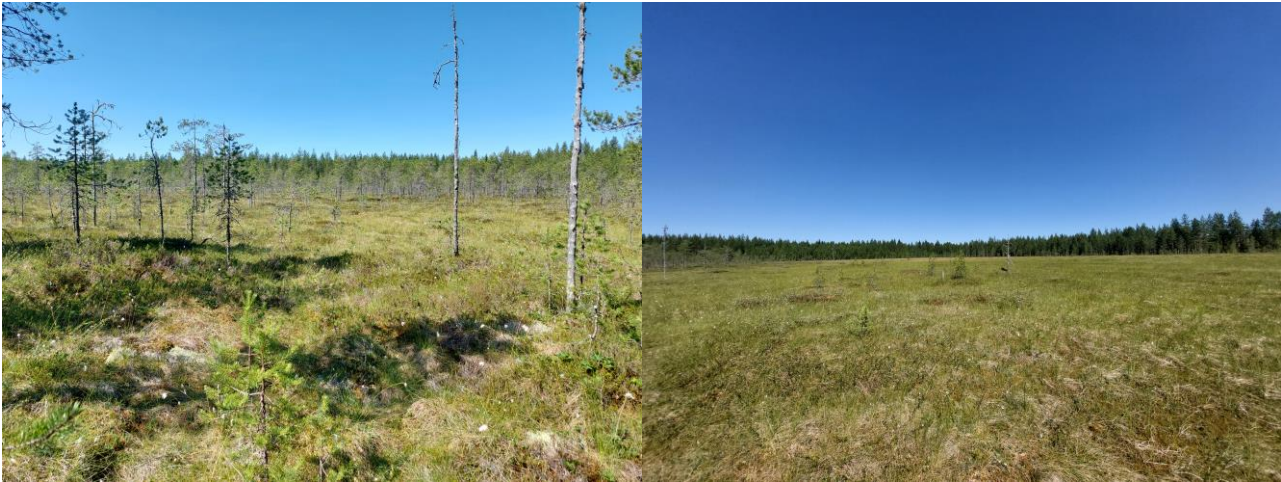
Kuva 13 Kohteen 9 suoalueen eteläosa (vasemmalla) ja itäosa (oikealla).

Tämän noin 14 ha kokoisen suoalueen pohjoisreuna edustaa avoimia minerotrofisia lyhytkorsinevoja (NT/VU) ja etelään päin siirryttäessä suo vaihettuu rahkarämeksi, jossa kasvaa kitukasvuista mäntyä. Rahkarämeisellä osiolla on havaittavissa vanhoja hakkuu-uria sekä uusia sillä rajatun alueen itäpuolelta on avohakattu metsäpalsta.

Luontoarvoluokitus luokka 4: Monimuotoisuutta tukevat kohteet

Suositus: Kohde suositellaan jätettävän maankäytön muutosten ulkopuolelle.

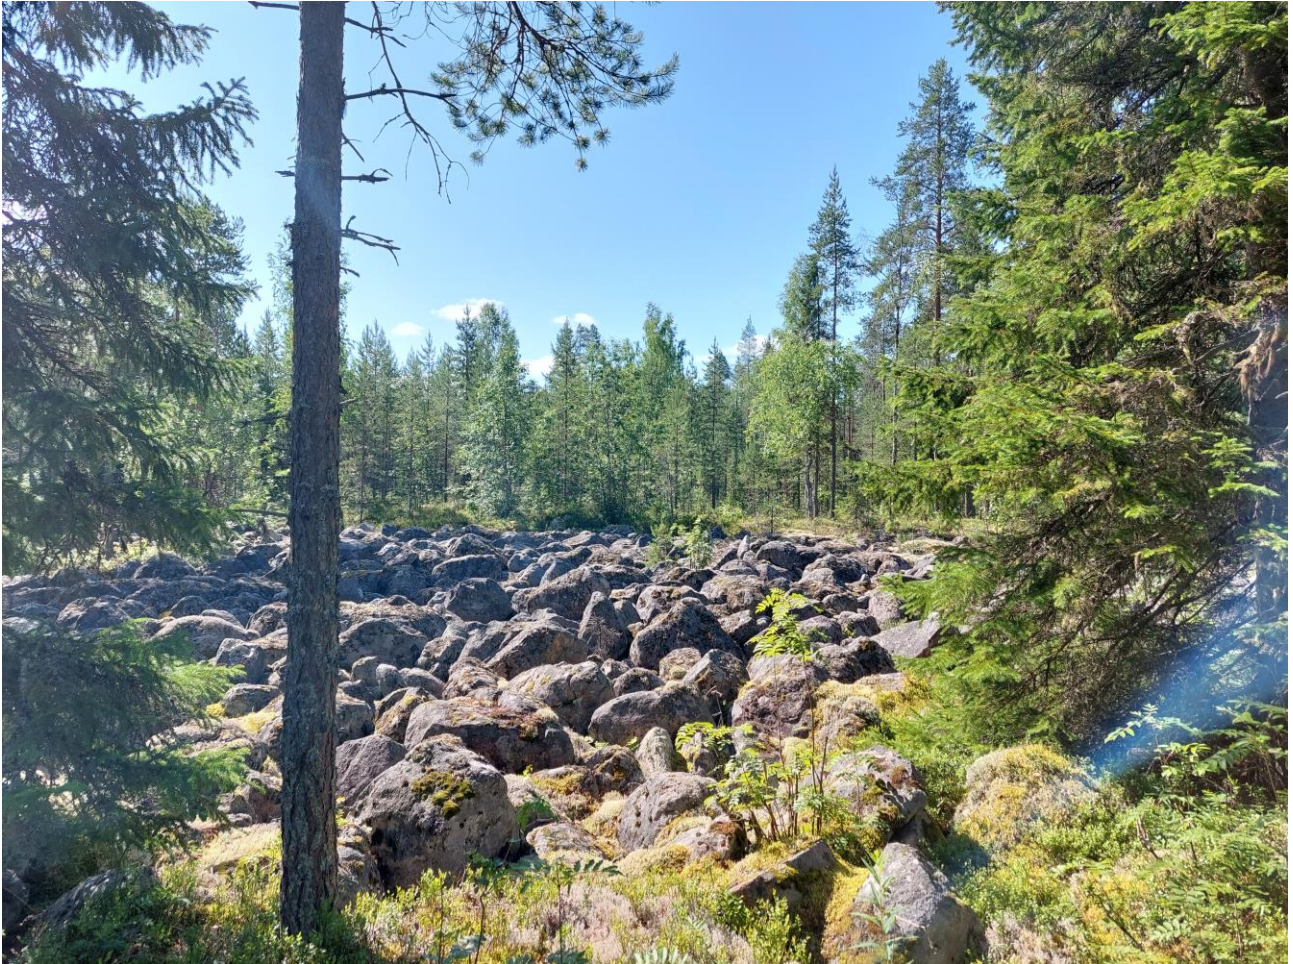
Kuva 14 Kohteen 10 pirunpeltoa.

Hankealueen lounaisnurkassa sijaitsee kaksi pirunpeltoa eli moreenikivikkoa. Kitukasvuiset moreenikivikot ja louhikot kuuluvat metsälain erityisiin elinympäristöihin.

Luontoarvaluokitus luokka 4: Monimuotoisuutta tukevat kohteet

Suositus: Kohde suositellaan jätettävän maankäytön muutosten ulkopuolelle.

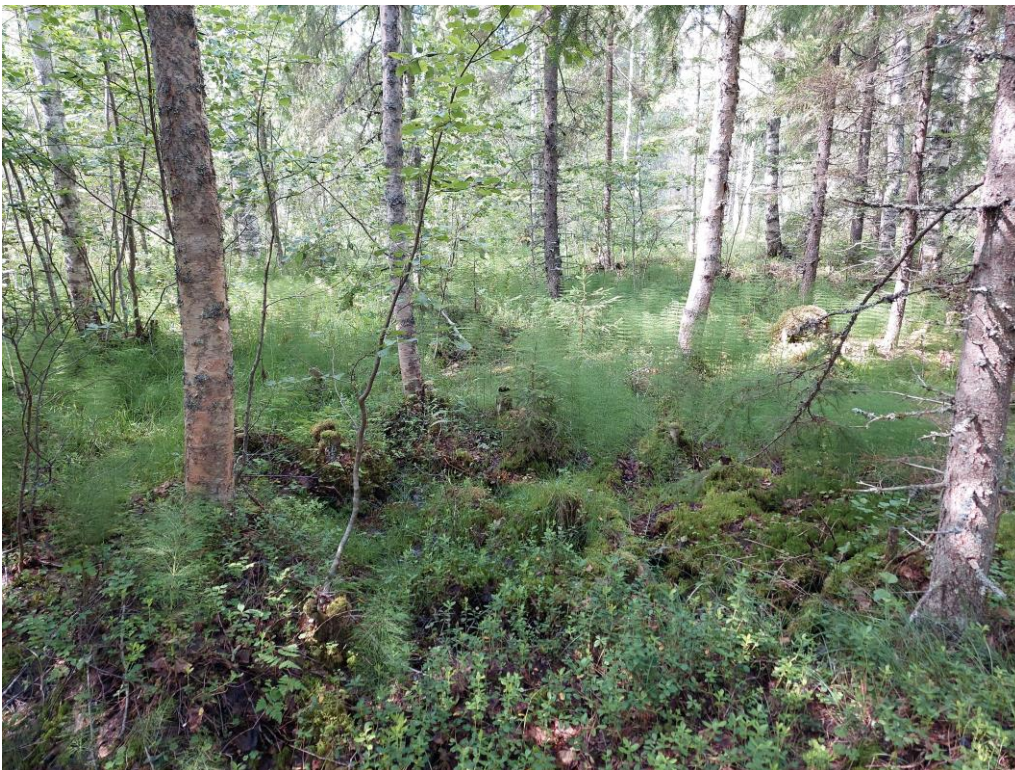
Kuva 15 Kohteen 11 yleisilme, kuva otettu kohteen keskiosasta kohti kaakkoa.

Hankealueen lounaiskulmaan, kohteen 10 pohjoispuolelle on merkitty metsälain 10 § suojelema tihkupinta. Kohteen paikkatieto sijoittuu ojitetun metsäalueen reunaan. Alue sekä sen lähiympäristö kartoitettiin tihkupinnoilta, mutta selkeää tihkupintaa alueelta ei havaittu. Alue on kuitenkin ympäröiviä metsiään huomattavasti kosteampi ja alueen ojissa oleva vesi oli kirkasta ja erittäin viileää. Erityistä lähteisyyttä indikoivaa lajistoa ei havaittu, mutta lehväsamalia esiintyi ojissa tavallista enemmän. Alueen ojat ovat osittain umpeenkasvaneita. Alueetta kohdellaan siten kuten muitakin metsälakikohteita, eikä aluetta käsitellä vesilain 2. luvun 11 § kohteena.

Luontoarvoluokitus luokka 4: Monimuotoisuutta tukevat kohteet

Suositus: Kohde suositellaan jätettävän maankäytön muutosten ulkopuolelle.

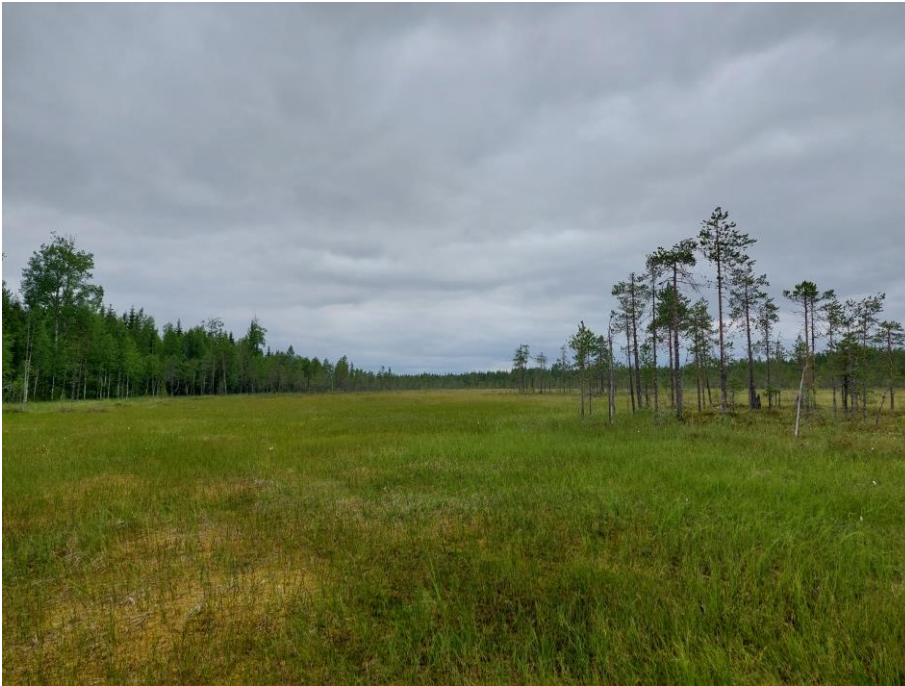
Kuva 16 Kohteen 12 suoaluetta kuvattuna selvitysalueen länsipuolelta itään kohti selvitysalueita.

Reunoiltaan ojitettu, mutta kuitenkin melko laajalta alueelta ojituksilta säästynyt suoalue. Suoalue edustaa suurilta osin tupasluikan peittämää lyhytkorsinevaa mutta alueen pohjoisosassa, pohjoispuolella esiintyy myös rimpisyyttä ja suo vaihettuu varsinaiseksi saranevaksi (VU/NT) ja varsinaiseksi rimpinevaksi (EN/LC).

Luontoarvaluokitus luokka 3: Monimuotoisuutta turvaavat kohteet

Suositus: Kohde suositellaan jätettävän maankäytön muutosten ulkopuolelle.

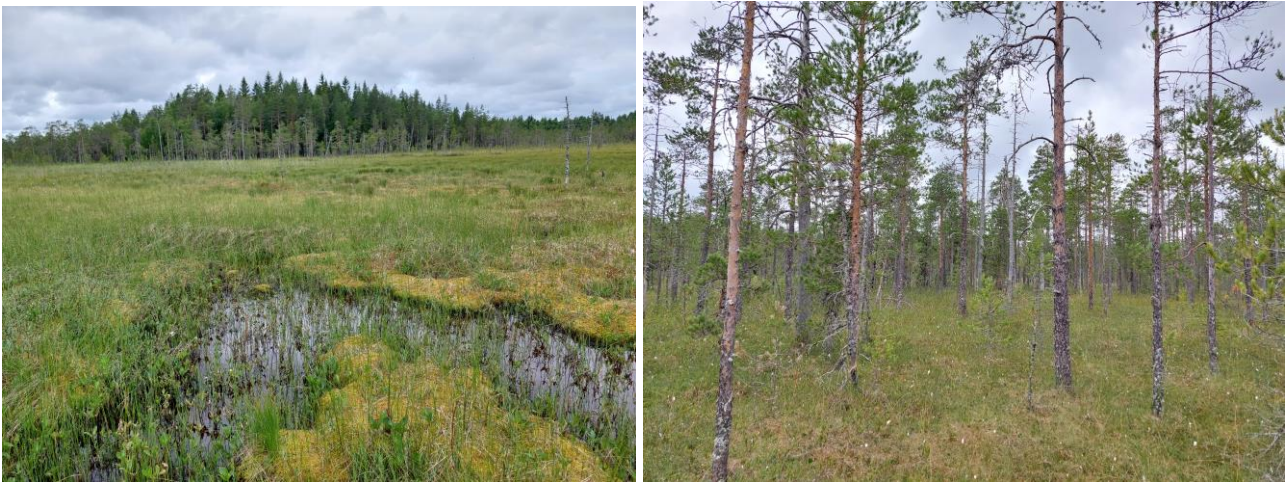
Kuvat 17 a ja b Kohteella sijaitsevan suon alla kulkevan noron kohdalta kohti Eskelänahoa. Vasemmalla kuva suoalueen länsireunan metsäsaarekkeesta.

Koivusuo on noin 36 ha kokoinen monipuolinen suoalue hankealueen keskiosissa. Suurin osa alueesta edustaa varsinaista saranevaa, mutta suo vaihtuu myös varsinaiseksi rimpinevaksi (LC/EN) sekä lyhytkorsinevaksi (NT/VU) ja erityisesti reunoilla varsinaiseksi sararämeeksi (VU/EN). Alueelle on merkitty neljä metsälakikohdetta: noro (joka kulkee suon alla aiheuttaen rimpisyyttä), sekä kaksi metsäsaarekettä ja tervaleppäkorpi. Tervaleppäkorpi sijaitsee Koivusuon länsireunalla. Alue rajattiin kokonaisuudessaan yhdeksi luontokohteeksi, sillä eri luontotyypit ovat yhteydessä toisiinsa muodostaen merkittävän suokokonaisuuden.

Luontoarvoluokitus luokka 2: Erityisen tärkeät kohteet

Suositus: Kohde tulisi jättää maankäytön muutosten ulkopuolelle ja myös huolehtia, ettei lähialueella tehtävä maankäyttö vaikuta kohteen vesitalouteen.

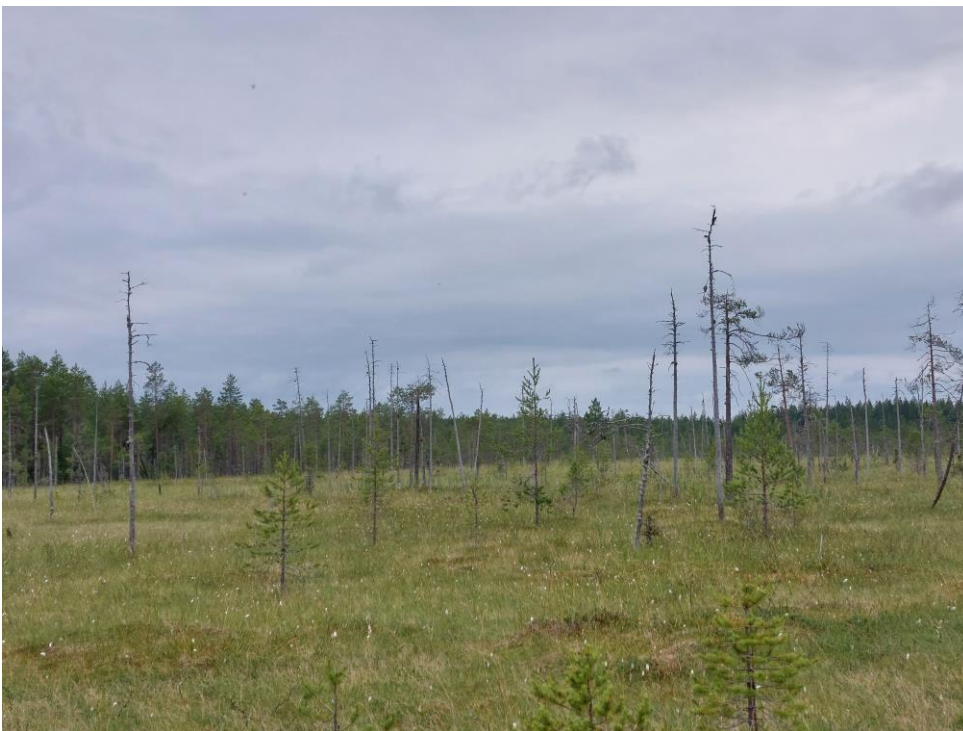
Kuva 18 Jauhосуон länsireunalta kuva kohti kaakkoa.

Hankealueen keskellä sijaitsee noin 100 ha kokoinen neljästä ojilla toisistaan erottuva suokokonaisuus. Alue on muuttunut ojituksen myötä paljon, mutta suot ovat säilyneet verrattain luonnontilaisen kaltaisina. Jauhосуон suokokonaisuuteen on sisällytetty myös kohteeseen 14. Ojitukset ovat lisänneet rämeiden määrää alueella, mutta puuttomiakin alueita löytyy. Alueella on havaittavissa useita eri rämetyyppisiä, joista yleisin on varsinainen sararäme. Rahkarämeitä (LC/LC) ja lyhytkorsirämeitä (NT/VU) on vähemmän, mutta alueiden väliset erot ovat pieniä. Avoimet alueet ovat pääosin rahkanevaa eli puutonta rahkarämettä. Alueen vesitalous on ojituksen myötä oletettavasti merkittävästi muuttunut luonnontilaisesta, mutta alue tarjoaa edelleen tärkeän elinympäristön soista riippuvaisille lajeille sekä kulkureitin eri alueiden välillä.

Luontoarvoluokitus luokka 3: Monimuotoisuutta turvaavat kohteet

Suositus: Kohde suositellaan jätettävän maankäytön muutosten ulkopuolelle.

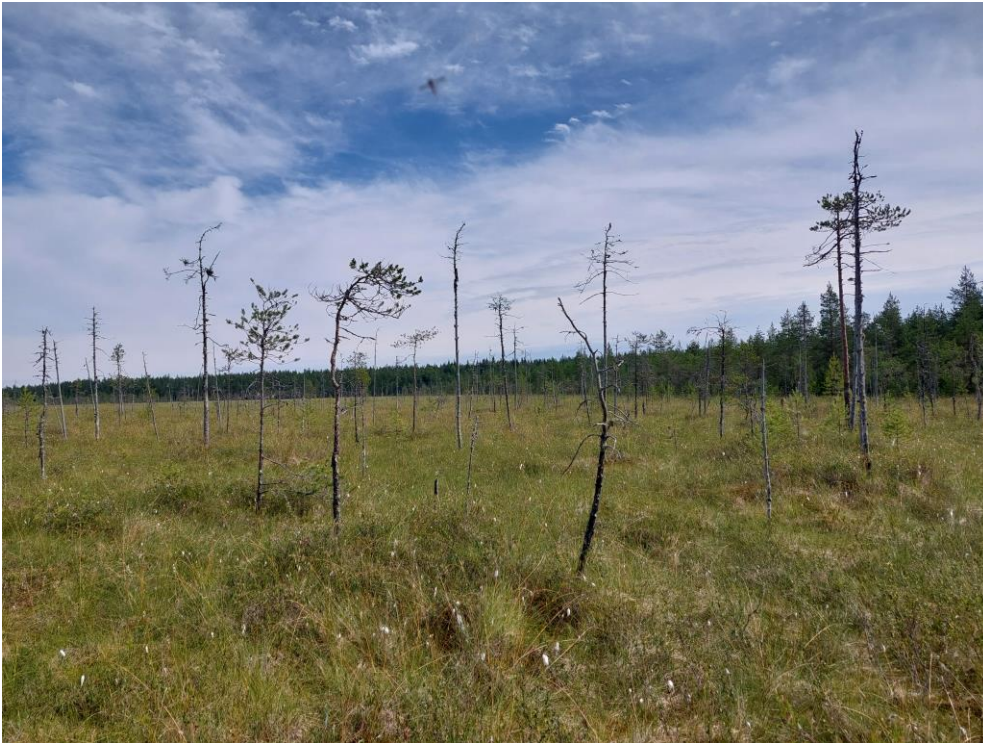
Kuva 19 Kohteen 15 suoalueen eteläreunaa, jossa kasvaa kitukasvuista mäntyä, puuton alue näkyy taustalla. Kuva otettu kohti pohjoista.

Itä- ja länsireunoiltaan ojitettu Viidansuo edustaa luonnontilaista oligotrofista lyhytkorsinevaa. Ojitusten keskelle jäljelle jäänyt ojittamaton suoalue, jonka reunat ovat muuntuneet ympäröivän maankäytön takia. Kenttäkerroksessa mm. vaivaiskoivua, tupasluikkaa ja rahkasaraa. Sammalkerroksen valtalajina rämerahkasammal.

Luontoarvoluokitus luokka 3: Monimuotoisuutta turvaavat kohteet

Suositus: Kohde suositellaan jätettävän maankäytön muutosten ulkopuolelle.

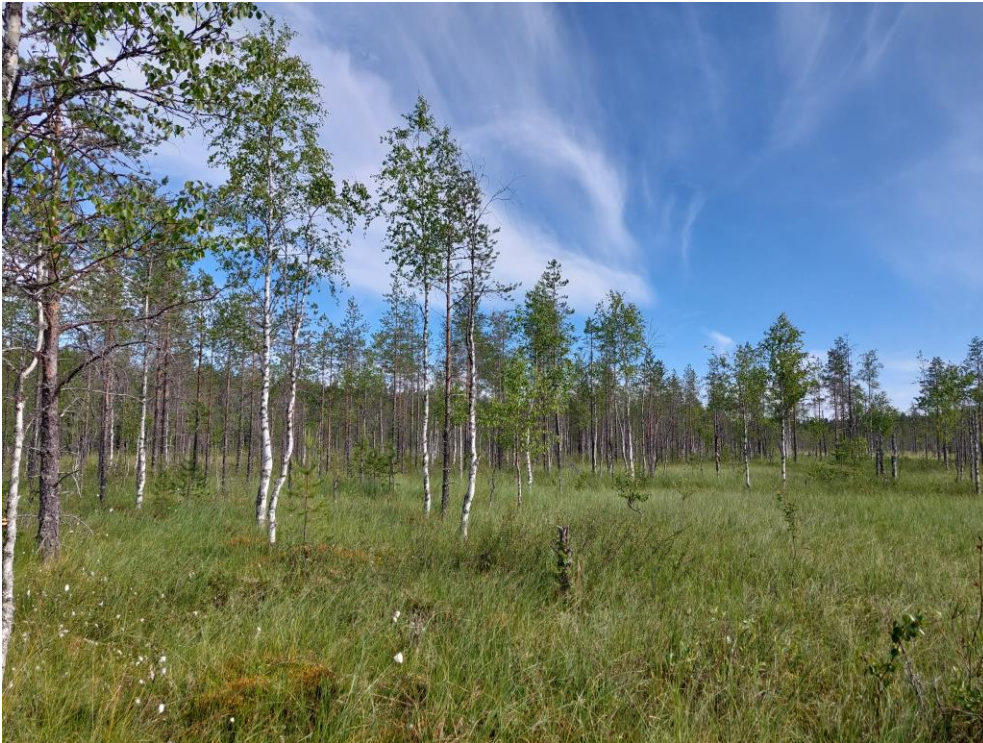
Kuva 20 Kohteen 16 eteläreunaa.

Soidinsuo sijoittuu kohteen 15 itäpuolelle. Soidinsuon eteläosat edustavat tupasvillarämeitä ja pohjoisessa suo vaihettuu lyhytkorsirämeeksi (NT/VU). Suoalue on reunoiltaan ojitettua ja on ollut kooltaan ennen ojituksia paljon suurempi. Suo vaikuttaa kuivuneen ojituksien jälkeen sillä puusto on tupasvillarämeeksi paikoin kookasta.

Luontoarvoluokitus luokka 3: Monimuotoisuutta turvaavat kohteet**Suositus:** Kohde suositellaan jätettävän maankäytön muutosten ulkopuolelle.

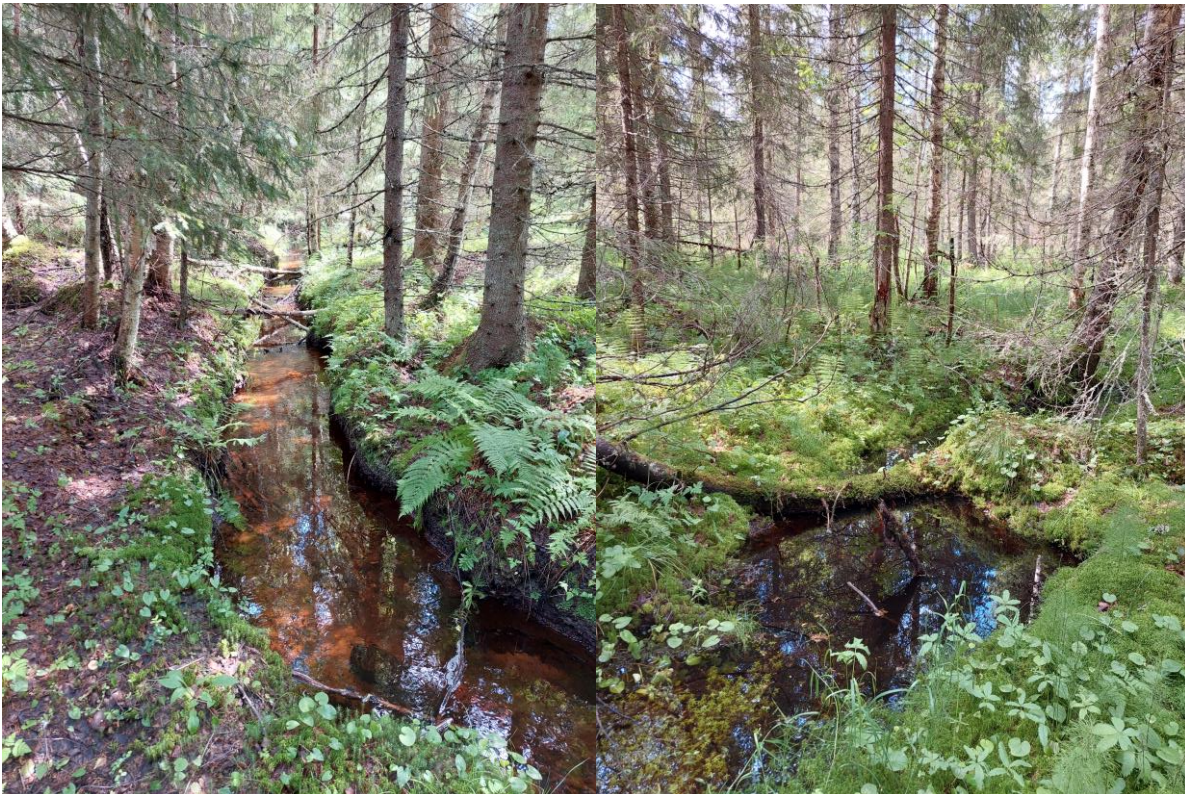
Kuva 21 a ja b Kohteen 17 suoristettua itäpään mutta ympäristöltään luonnontilaisen kaltaista puron vartta vasemmalla ja länsipuolen meandroivaa puron vartta.

Hallapuro on omaltaan luonnontilaisen kaltainen vähäisesti meandroiva pieni puro, johon virtaa useita oja. Puron rajattujen kohteiden ympäristö on korpista kuusi-koivusekametsää, jossa lahoppuuta esiintyy runsaasti. Hallapurosta osa kuuluu metsälain erityisen tärkeisiin elinympäristöihin. Kohteita ei eritelty toisistaan sillä molempien puron osuuksien lähiympäristöt edustavat kangaskorpiä (EN/CR).

Luontoarvaluokitus luokka 1: Lainsäädännöllä turvatut kohteet

Suositus: Vesilaki suojelee kohteen uomaa ja luonnontilaisuutta ja hanke on luvanvarainen, mikäli hankkeesta arvioidaan aiheutuvan kohteeseen luonteeltaan heikentäviä muutoksia. Vesilain tulkintaa käsitellään myös raportin lopussa (4.3.1).

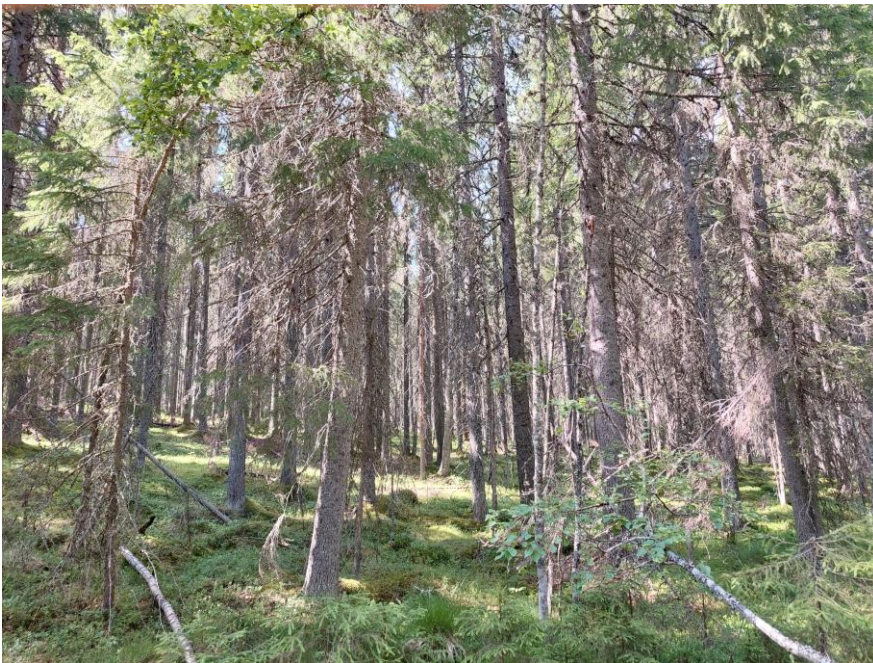
Kuva 22 Kohteen 18 itäreunaa, kuva otettu kohti länttä.

Iso Viitamäen alue kuuluu Vahtisuon ja lähistön vanhojen metsien Natura 2000 -suojelualueeseen (SAC FI0600014). Iso Viitamäki kohoaa muuta ympäristöään korkeammalle ja alueen puusto on keskimäärin satavuotiasta ja kuusivaltaista. Alueen korkeammilla paikoilla puusto on mäntyvaltaisempaa, mutta koivua esiintyy myös tasaisesti. Aluetta ei kartoitettu muuten kuin yleispiirteiltä, sillä Natura -tietolomakkeessa esitellään alueen tiedot tarkasti. Lomakkeen mukaan alueella on havaittu muun muassa valkolehdokkia sekä pussikämmekkää.

Luontoarvoluokitus luokka 1: Lainsäädännöllä turvatut kohteet

Suositus: Alue kuuluu lainsäädännöllä suojattuihin Natura 2000 -suojelualueisiin.

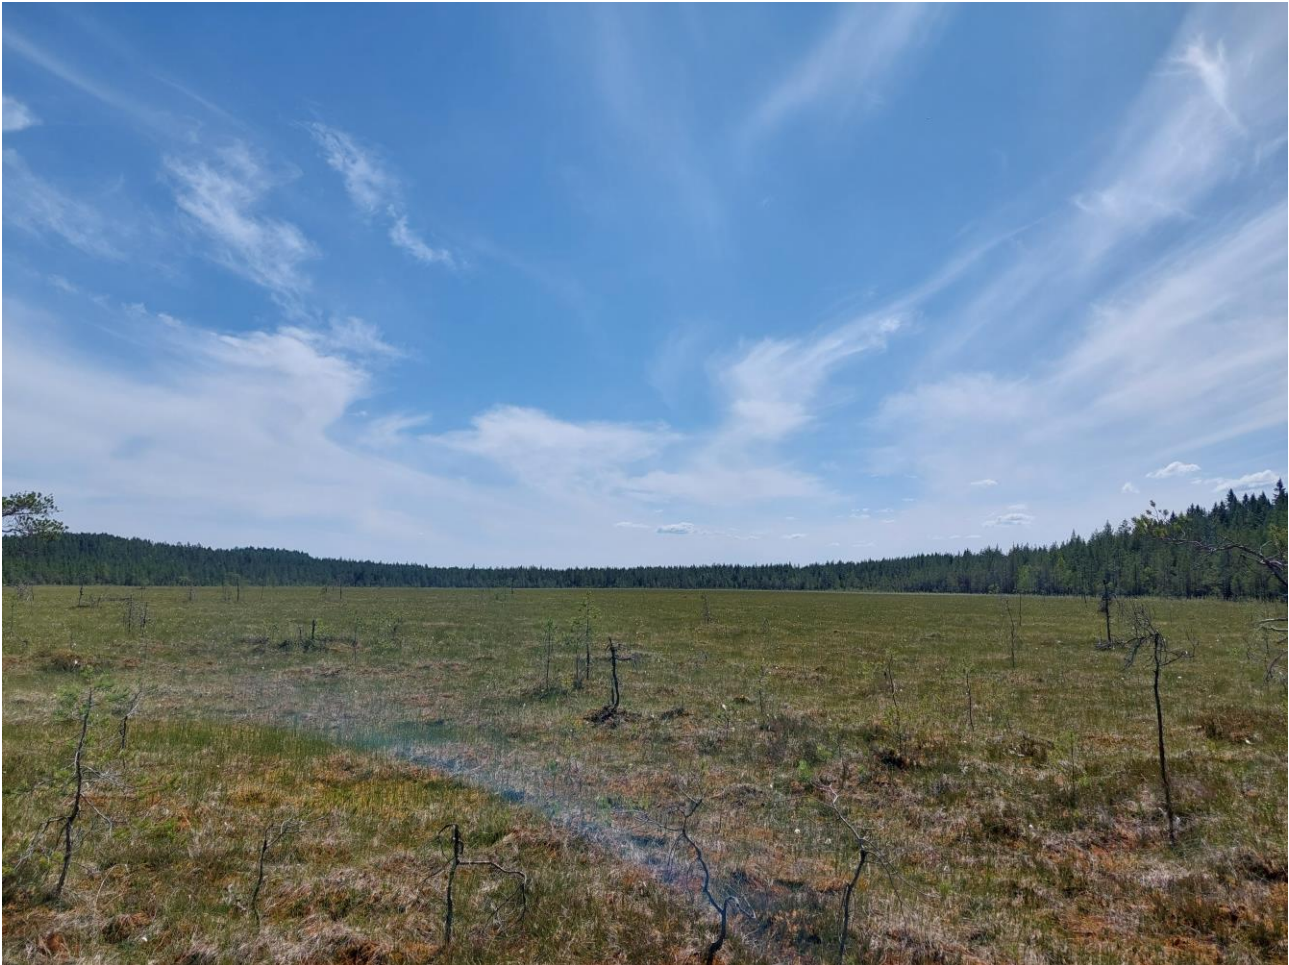
Kuva 23 Kohteen 19 eteläreunaa. kuva otettu kohti pohjoista.

Pyöreäsuo sijoittuu kohteen 18 itäpuolelle. Tämä noin 16 ha kokoinen suo on reunoiltaan ojitettua, mutta on keskiosiltaan luonnontilaisen kaltaista. Kohteen pääsuotyyppi on lyhytkorsineva. Kuljaisuutta on havaittavissa Iso Viitamäen puoleisen ojan läheisyydessä, mutta muutoin suo on tasainen, eikä vettä ole näkyvissä.

Luontoarvaluokitus luokka 4: Monimuotoisuutta tukevat kohteet

Suositus: Kohde suositellaan jätettävän maankäytön muutosten ulkopuolelle.

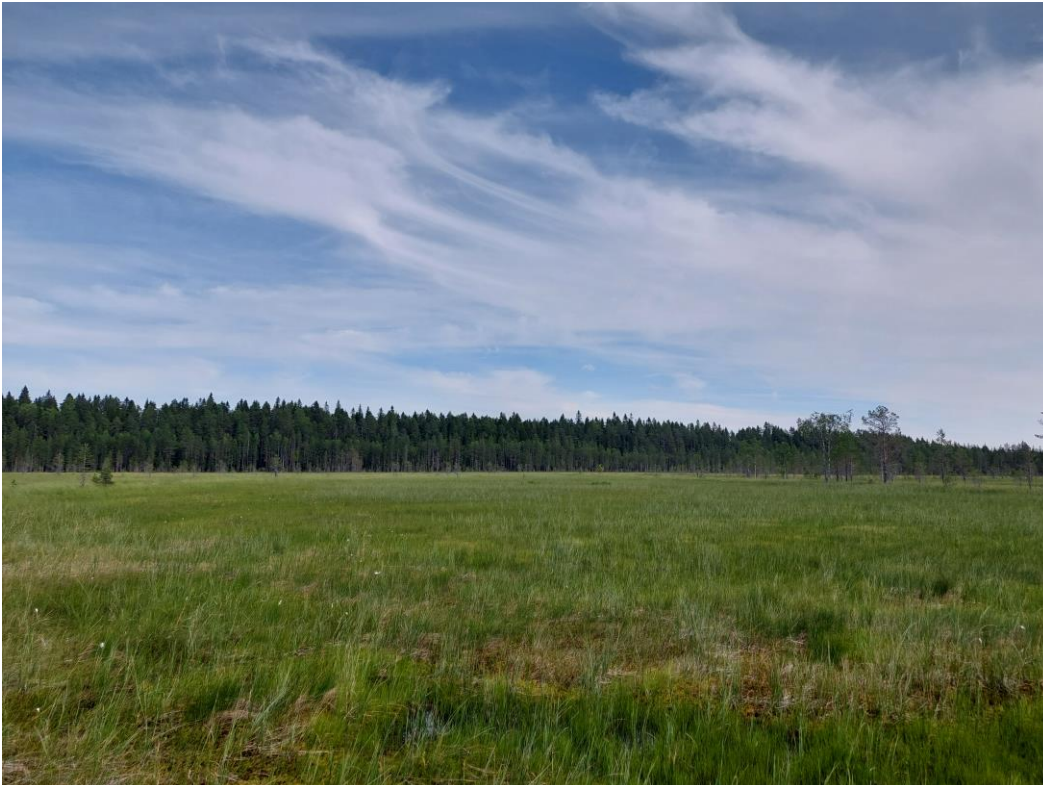
Kuva 24 Kohteen 20 suoaluetta kuvaussuunta pohjoinen.

Hetesuo sijoittuu hankealueen itäpuolelle. Hetesuo on reunoiltaan ojitettu mutta keskiosissa on luonnontilaista suota. Kohteen pääsuotyyppi on varsinainen rimpineva, joka vaihettuu varsinaiseen saranevaan (NT/VU). Rimpisillä alueilla esiintyy runsaasti mutasaraa sekä raatetta. Suursaroista pullosaraa sekä juurtosaraa esiintyy tupasvillan lisäksi runsaasti.

Luontoarvoluokitus luokka 4: Monimuotoisuutta tukevat kohteet**Suositus:** Kohde suositellaan jätettävän maankäytön muutosten ulkopuolelle.

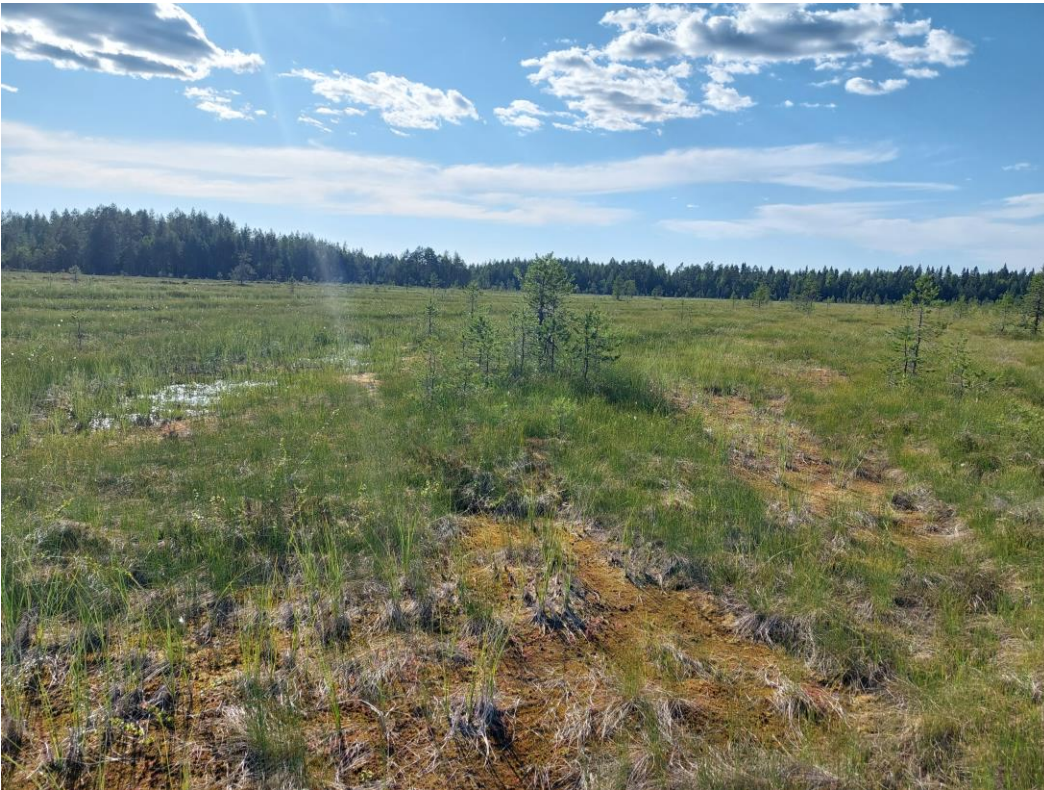
Kuva 25 Suoalueen eteläpuolelta, kuva kohti pohjoista.

Kohde 21 Nuotiosuo edustaa myös varsinaista rimpinevaa, joka vaihettuu reunoillaan varsinaiseksi saranevaksi (NT/VU). Tämäkin kohde on reunoiltaan ojitettua, mutta vähintään luonnontilaisen kaltainen. Alueella havaittiin runsaasti saroja kuten juurtosaraa sekä mutasaraa mutta myös pyöreälehtikihokkeja.

Luontoarvoluokitus luokka 4: Monimuotoisuutta tukevat kohteet

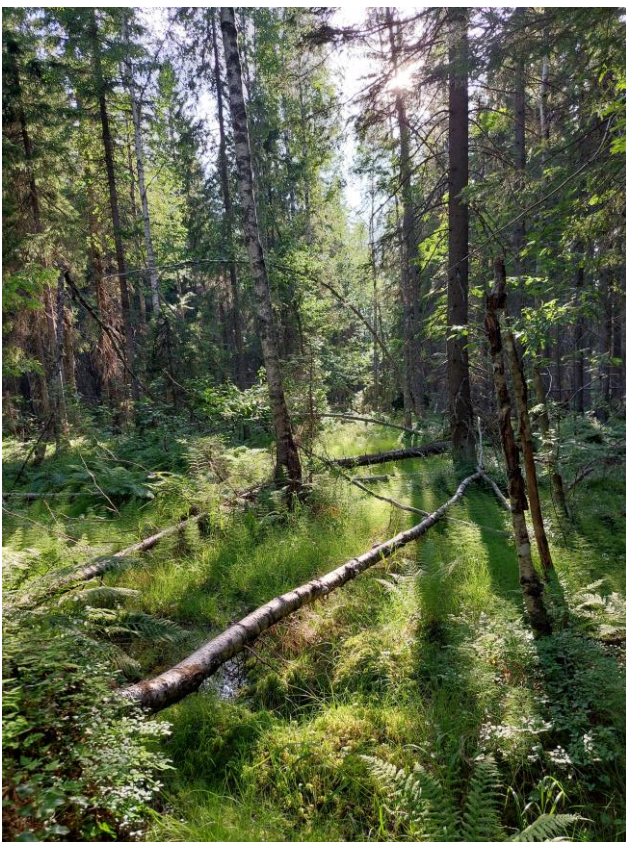
Kuva 26 Kohteen 22 noron lähtöpaikka, kuva otettu kohti pohjoista.

Kohde 22 sijoittuu asutuksen lomaan hankealueen itänurkassa. Alueen luontotyyppi on tuore mustikkatyyppin kangas, jossa kuusi on pääpuulajina mutta myös hieskoivua esiintyy runsaasti. Alueen läpi kulkee noro, jota ympäröi ruohokorpi (VU/NT). Noro liittyy ojaan kohteen ulkopuolella ja on pako in hankalasti havaittavissa kulkiessaan maan alla. Alueen puusto on yli 100-vuotiasta. Noro ja sitä ympäröivä korpi kuuluvat metsälain erityisen tärkeisiin elinympäristöihin. Alueelle on merkitty myös maastokarttaan lähde, yhtä tiettyä purkukohtaa ei kuitenkaan ole havaittavissa, mutta norossa virtaava vesi sekä alueen lajisto viittaavat pohjavesivaikutukseen. Noro täyttää vesilain 2. luvun 11 § määritelmän.

Luontoarvoluokitus luokka 1: Lainsäädännöllä turvatut kohteet

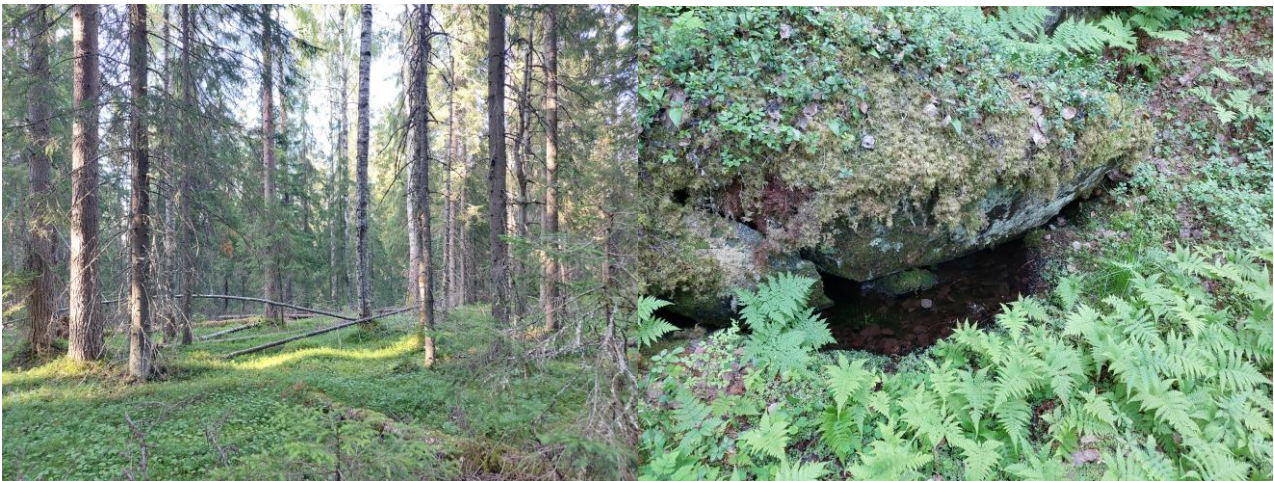
Kuva 27 a ja b Kohteen 23 yleisilmettä kuvassa vasemmalla, kuva otettu alueen keskeltä kohti itää. Kuvassa oikealla tihkupinta alueen keskellä.

Kohteen 22 läheisyydessä, metsäautotien toisella puolella vanha kuusivaltainen metsä jatkuu. Kohde edustaa lehtomaisia varttuneita havupuuvaltaisia metsiä (NT/NT). Luontaisesti syntynyttä lahoppua esiintyy runsaasti. Alueelle on merkitty metsälain mukainen tihkupinta. Tihkupinta havaittiin suuren lohkareen alapuolelta rinteestä. Tihkupinnan luona korpi-imarretta kasvoi runsaasti ja kiven kolossa kasvoi useita lehväsammalia.

Luontoarvaluokitus luokka 1: Lainsäädännöllä turvatut kohteet

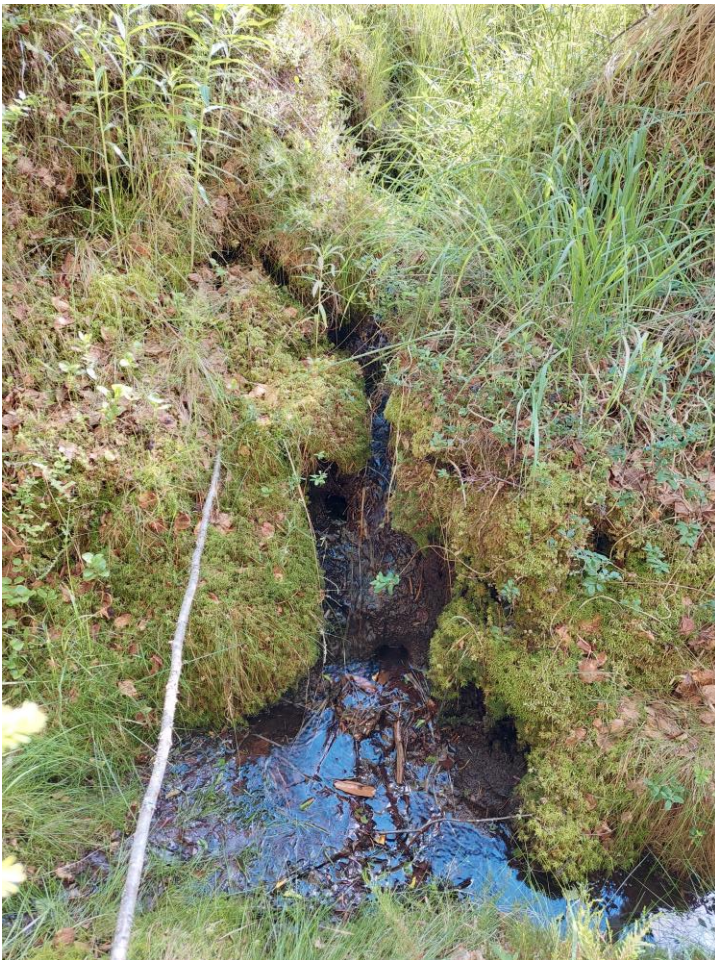
Kuva 28 Lähteikön yksi purkautusmiskohdistista alueen itäreunalla.

Kohde 24 sijaitsee aivan hankealueen kaakkoisnurkassa metsästysmajan läheisyydessä. Alueen puusto on alle 50-vuotiasta mänty-koivusekametsää. Kohteen kohdalla puusto on muuta ympäröivää metsää kitukasvuisempaa. Kohde 24 on merkitty metsälain mukaiseksi lähteiköksi. Alueella virtaa runsaasti kirkasta viileää vettä ja pohjavesivaikutus on selkeää. Suurin osa vedestä valuu alueen itäpuolelle sijaitsevaan ojaan. Alueella kasvaa paljon maariankämmekkää, muurainta sekä erilaisia pajuja.

Luontoarvoluokitus luokka 1: Lainsäädännöllä turvatut kohteet
