Sonkajärven Honkamäki-Viidankankaan
tuulivoimahanke

Kasvillisuus- ja luontotyyppiselvitys 2023

Pohjan Voima Oy

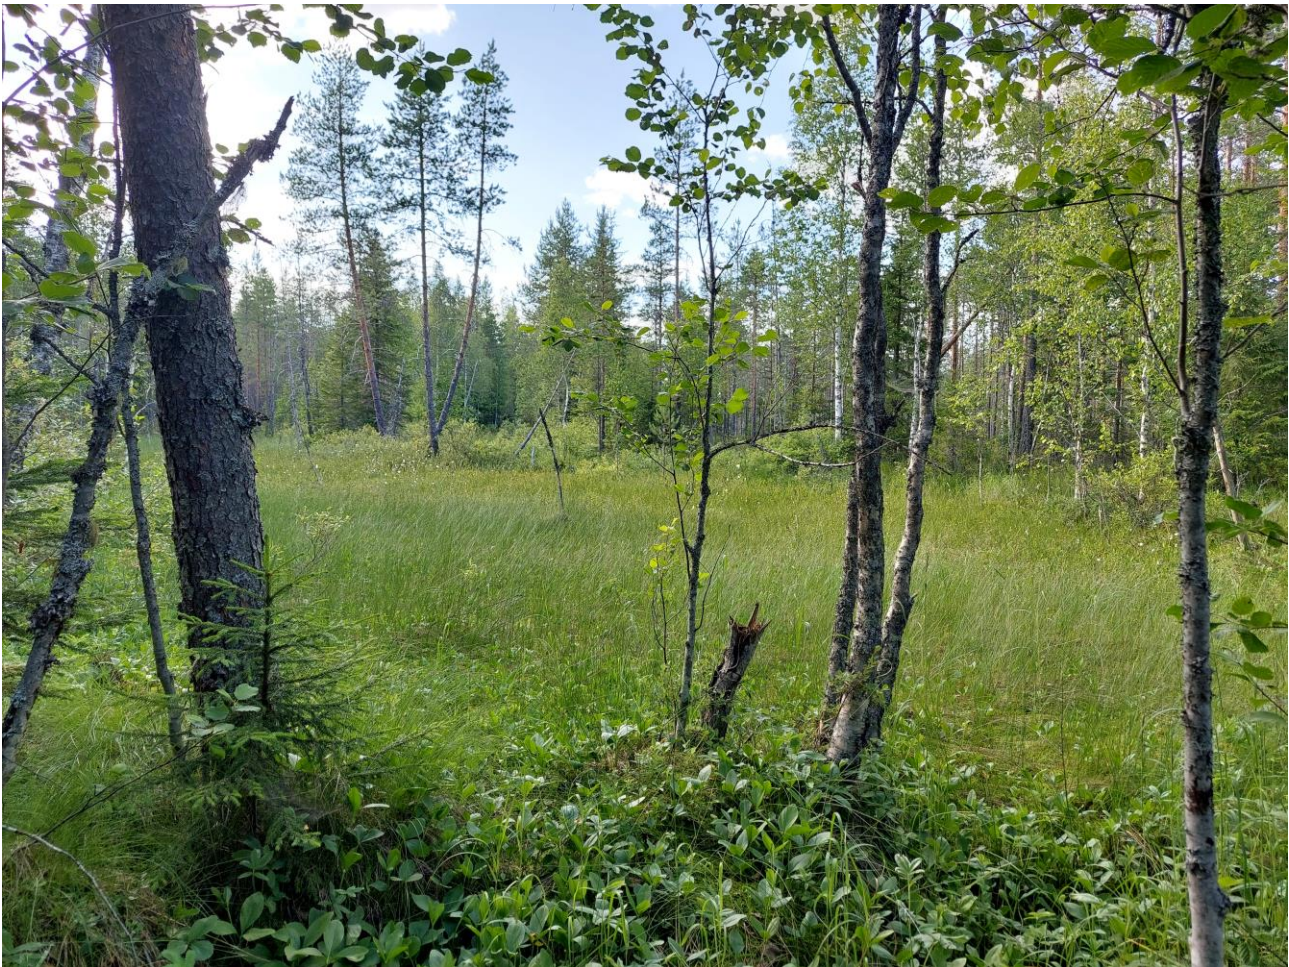
Kuva 29 Suoalueen eteläpuolelta, kuva kohti pohjoista.

Kohde 25 on ojien ja Kalliolahden vesistön lomaan sijoittuva avoluhta, joka reunoiltaan muistuttaa hieskoivuvaltaista metsäluhtaa (DD/DD). Alueella kasvaa useita eri saroja sekä ruohoja, kuten raatetta, mätässaraa sekä suovehkaa. Alueen läheisyyteen on merkitty metsälain mukainen tulvaniitty/luhta., Voidaan olettaa, että kohteen paikkatieto on virheellinen, jolloin kohde 25 kuuluu metsälain erityisen tärkeisiin elinympäristöihin.

Luontoarvoluokitus luokka 4: Monimuotoisuutta tukevat kohteet
