SONKAJÄRVEN KUNTA

Sukevan rakennetun kulttuuriympäristön päivitysinventointi

Raportti

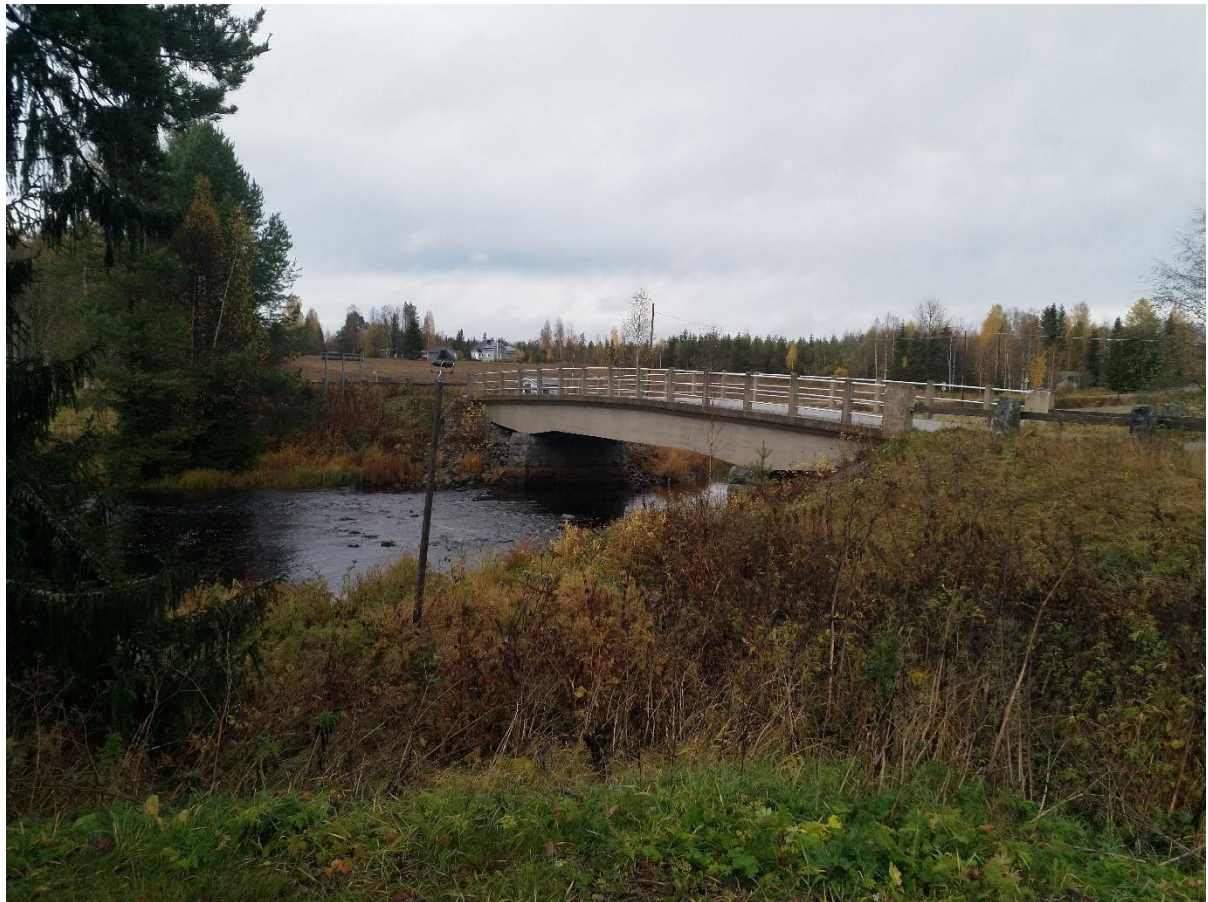
Männikön silta kuvattuna syksyllä 2022.

Männikön silta (1925-26) on teräsbetoninen kolmiaukkoinen, teräsbetoninen ulokepalkkisilta, jonka pituus on 28 m ja jänneväli 16 m. Molemmissa päissä on 6 m pitkät ulokkeet. Sillan suunnitelmat valmistuivat Tie- ja vesirakennusten ylihallituksessa vuonna 1924. Savo-Karjalan tiepiiri kunnosti ja entisöi sillan vuonna 1999, jolloin se myös merkittiin viralliseksi tiemuseokohteeksi.

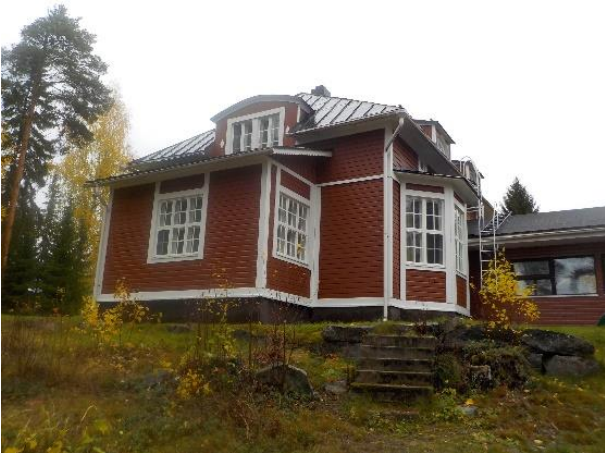
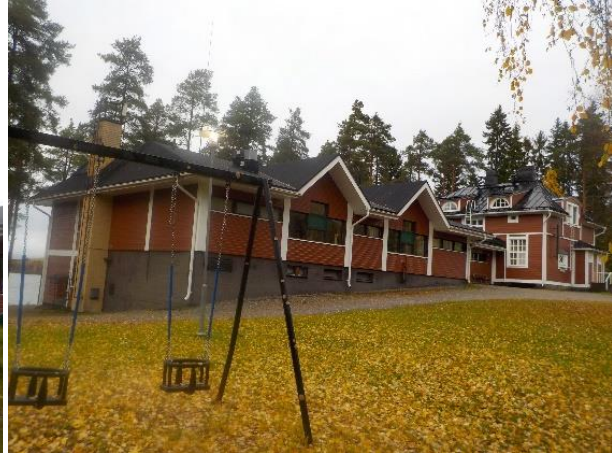
Hirsikankaan leirikeskukseen vanha osa, oikealla 1970-luvun laajennusosa.

Hirsikankaan 1920-luvulla rakennettu osa on kaksikerroksinen hirsirakennus. Sen ulkovoorausena on ruskeaksi maalattu leveistä laudoista tehty vaakaponttilaudoitus. Nurkka- ja räystäslaudat, puitteet ja listat on maalattu valkoisiksi. Talon perustus on betonia ja aumattun satulakaton katteena on pelti.

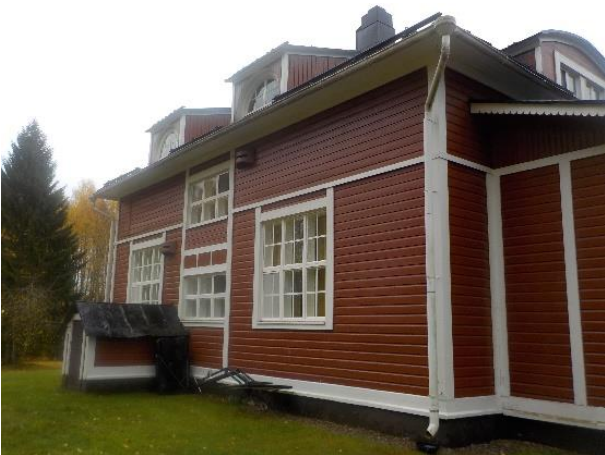
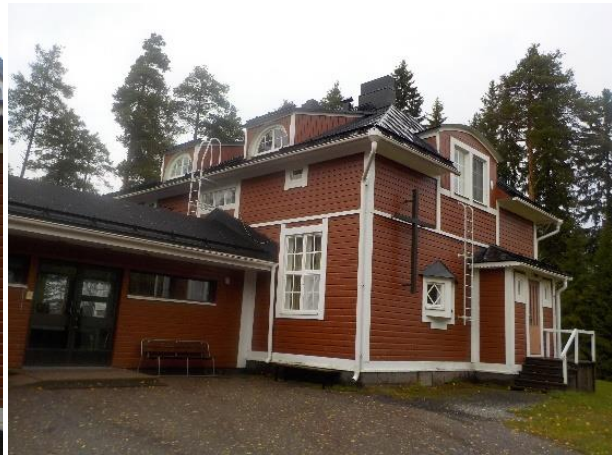
Vanhan rakennusosan yksityiskohtia, oikealla uudemman osan ja vanhan osan liitoskohta.

Rakennuksessa on useita kiinnostavia erikoispiirteitä, kuten esimerkiksi toisen kerroksen frontonit kaarevine räystäineen ja pieniruutuiset ikkunat koristeellisine karmilautoineen, jotka antavat sille omaleimaisen ulkonäön. Asuintalo edustaa koko Ylä-Savon seudulla hyvin harvinaista varakkaan virkamiesluokan rakentamista. Hirsirunkoinen rakennus on monimuotoinen, erkerein ja kaariaiheisin kattoikkunoin sommiteltu myöhäisjugendin edustaja.

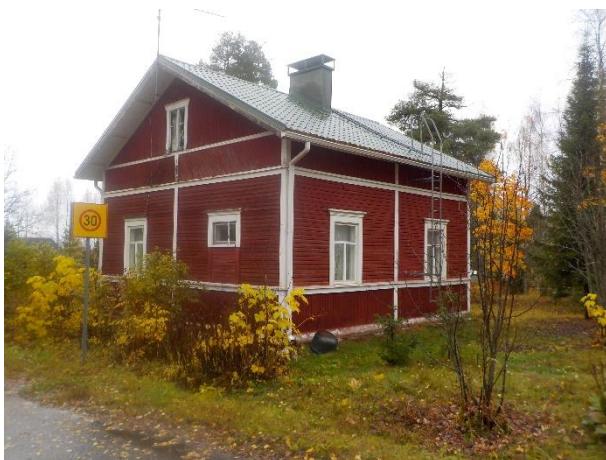
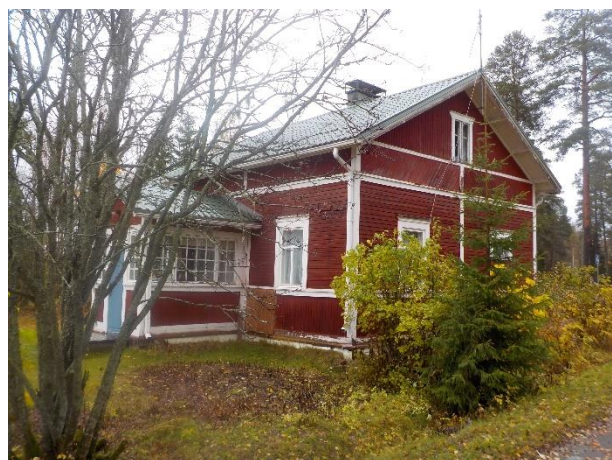
Asuinrakennus kuvattuna Raudanjoentien ja Kanervatien risteyksestä. Oikealla asuinrakennus kuvattuna Kanervatieltä.

Asuinrakennus on lautarunkoinen ja vuorattu punaiseksi maalatulla laudoituksella. Seinän alaosassa on käytetty pysty-laudoitusta ja sen yläpuolella vaakalautaa. Pieni osa seinää päätykolmioiden alapuolelta on vuorattu vinolaudoituksella. Rakennus on puoli-toistakerroksinen ja sen ikkunat ovat T-puitteiset ja karmit ja puitteet samoin kuin talon nurkka- ja räystäslaudatkin on maalattu perinteiseen tapaan valkoiseksi. Asuinrakennuksen ja piharakennusten ovet on maalattu vaalean sinisiksi. Asuinrakennuksen katto on uusittu ja vaihdettu kattotiiltä jäljittelevään tummanvihreään profiilipeltiin.

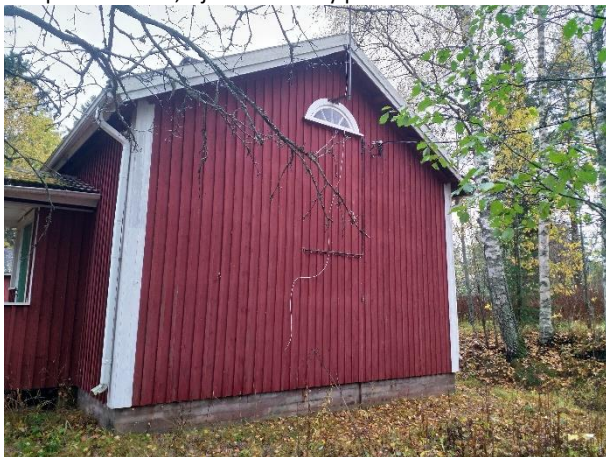
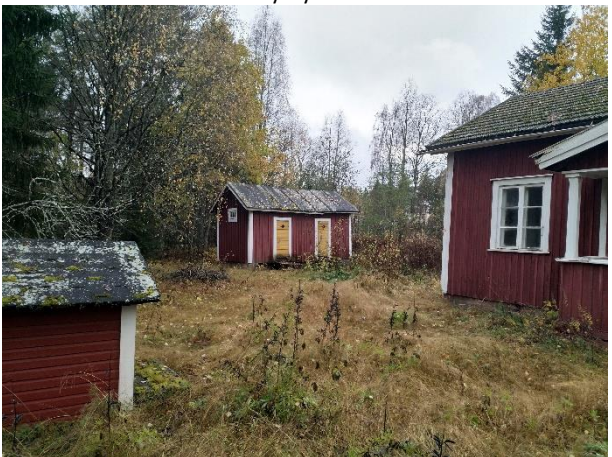
Vasemmalla asuinrakennuksen pääty lunetti-ikkunoineen, oikealla pihapiiriä, etualalla näkyy kaivo, taustalla piharakennus.

Rakennustyyppi	Liikennarakennus, asuinrakennus
Tietoa sisätiloista	
Erityispiirteet	Radan puoleisella sivulla pylväskuisti, jossa kuusiruutuiset ikkunat. Päätykolmiossa pieni lunetti-ikkuna.

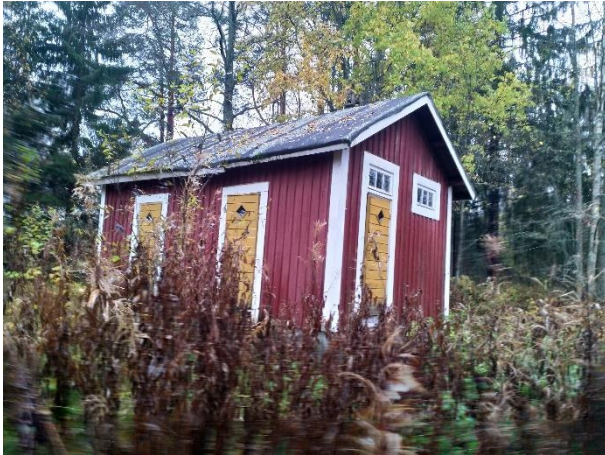
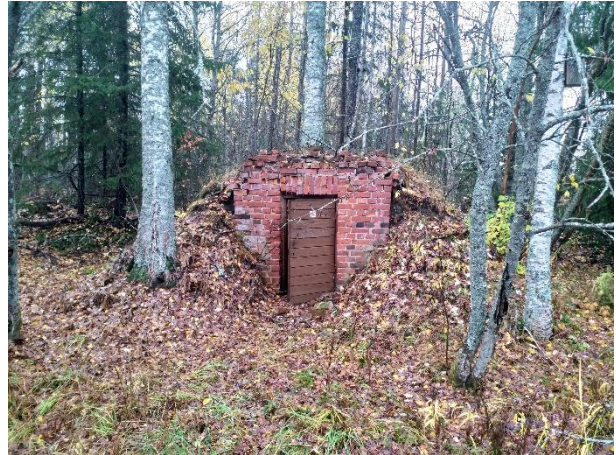
Vasemmallä piharakennus, oikealla pihapiiriin kuuluva, osin sortunut maakellari.

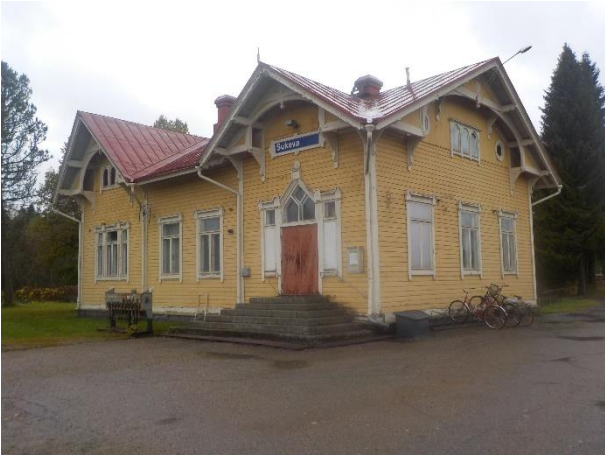
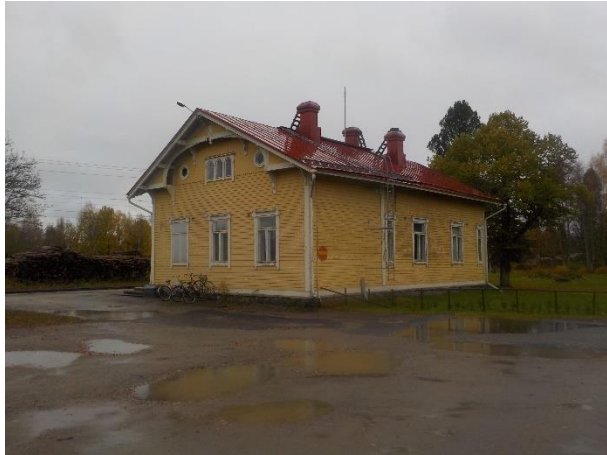
Sukevan asemarakennus, edustalla näkyy kampiasetinlaite. Oikealla asemarakennus kuvattuna Asematieltä.

Sukevan vuonna 1905 valmistunut asema on edustava hirsirakennus. Se on V-luokan asemarakennus, jonka on suunnitellut Bruno Granholm, rautatiehallituksen silloinen pääsuunnittelija. Rakennuksen perustuksena on kookkaat kiilakivet. Hirsirungon leveys on lähes yksitoista metriä ja pituus noin kuusitoista metriä. Vuorauksena on keltainen vaakaponttilaudoitus. Ikkunoiden puitteet ovat monimuotoisia, pääosin T-mallisia tai muunnoksia tästä tyylistä. Toisen kerroksen ikkunat ovat yksiruutuisia ja karmin yläosa on pyörästetty. Päädyissä on myös täysin pyöreitä ikkuna-aukkoja. Karmilaudoissa, kattokannattajissa ja listoituksessa on käytetty voimakkaita muotoja. Näitä rakennusosia on korostettu maalamalla ne valkoisiksi.

Asemarakennus on säilynyt alkuperäistä vastaavassa kunnossa. Rakennuksessa näkyy Bruno Granholmin aikana rautatieasemien suunnitteluun uusrenessanssin jälkeen tullut kansallisromantiikka. Julkisivut ovat epäsymmetrisiä erilaisine kaoksineen ja frontoneineen ja julkisivulaudoitus on yksinkertaisempaa.

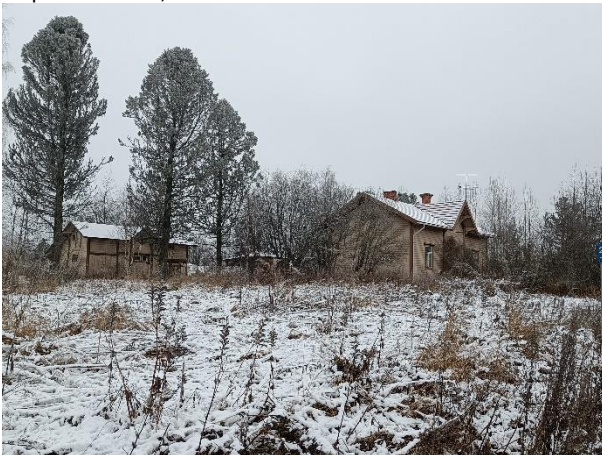
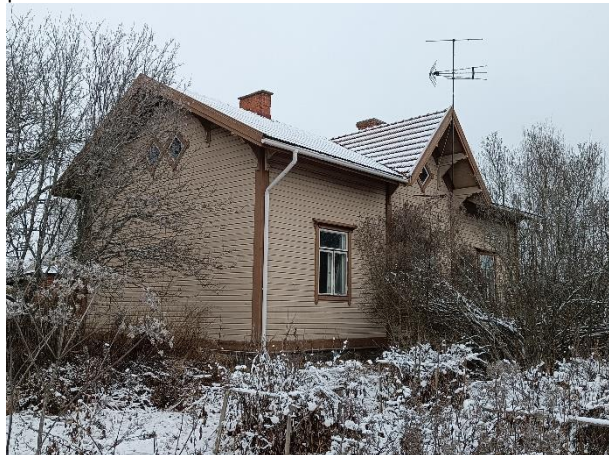
Pihapiiri kuvattuna 2022 talvella. Pihapiirissä on edelleen kookkaita serbianmäntyjä. Pihapiiri on jäänyt hoitamatta.

Pihapiiriin kuuluu varastorakennus, jossa on autotalli, kaksi aittaa ja puuvaja. Varastorakennuksessa on päärakennuksen tapaan frontoni. Lisäksi lähiympäristössä on huonokuntoinen, punatiilinen aumakattoinen kellari. Pihapiiriin on kuulunut myös navetta, joka on purettu. Piharakennukset ovat samanikäisiä kuin asuinrakennus. Kellari on osittain sortunut ja varastorakennuksen katto vaikuttaa paikoitellen vaurioituneen. Pihapiiri on kasvassa umpeen.

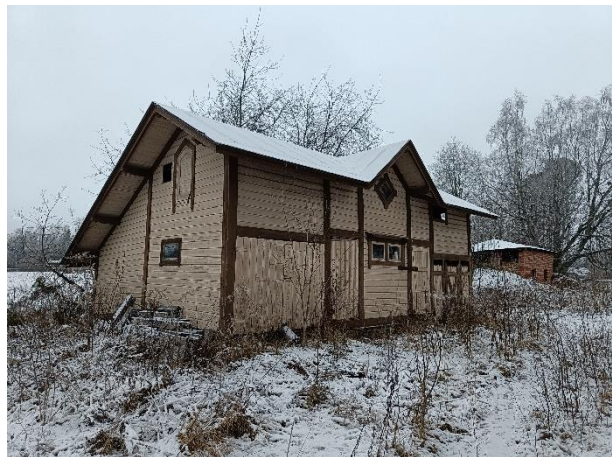
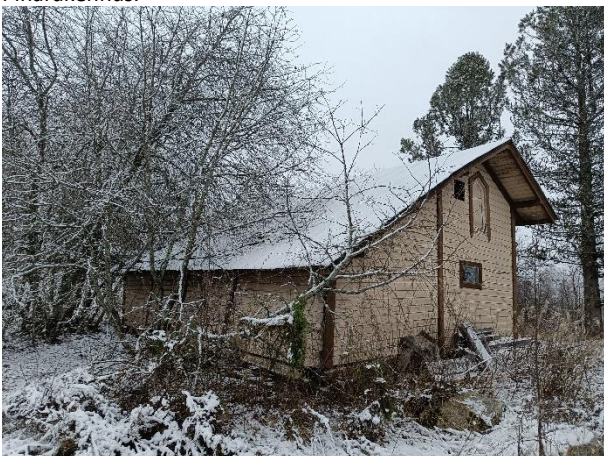
Piharakennuksen katto vaikuttaa vaurioituneen, oikealla saunarakennus.

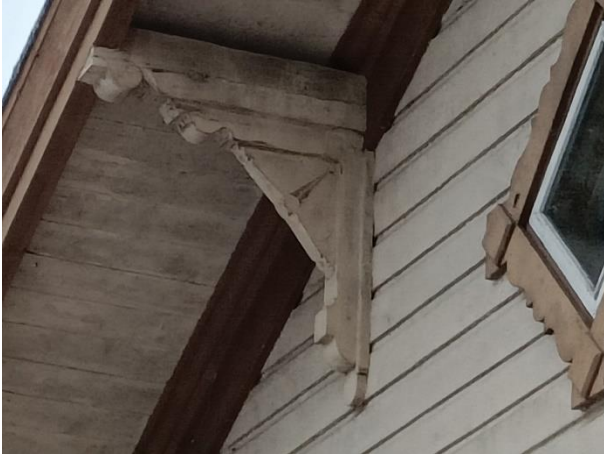
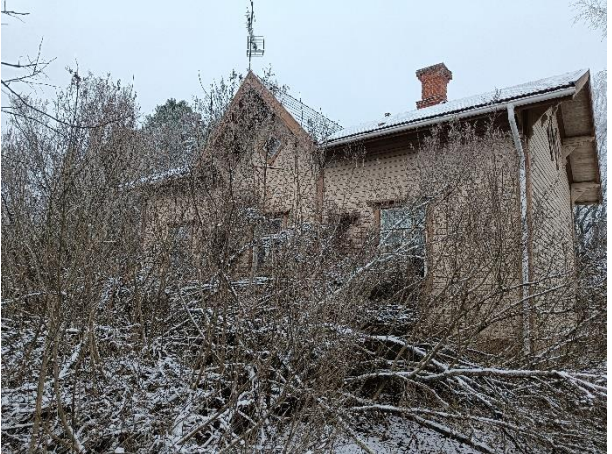
Asuinrakennuksessa on kauniita, kädentaidosta kertovia yksityiskohtia, kuten ikkunalistoitukset ja kattokannattajat.

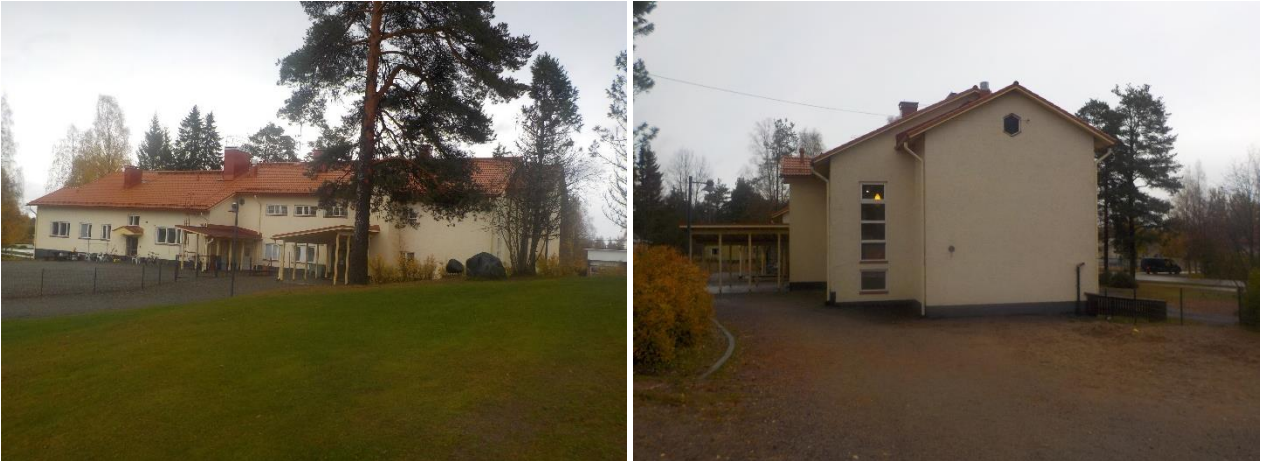
Uusi koulurakennus pihan puolelta. Hissi on sijoitettu suuremman sisäänkäyntikatoksen viereen ja se erottuu ulkonevana muusta rakennusmassasta.

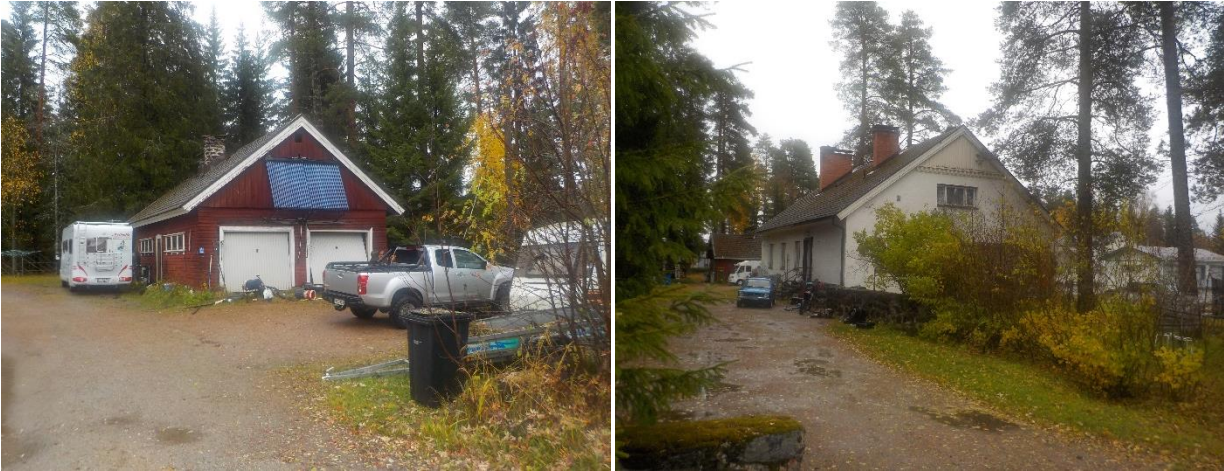
Piharakennukseen on tehty autotalli. Oikealla asuinrakennus kuvattuna Raudanjoentieltä.

Rakennus sijaitsee melko näkyvällä paikalla, Raudanjoentien ja Matarantien risteyksessä. Risteyksessä on pieni pätkä säilynyttä kivimuuria, samoin Raudanjoentien puoleisella portilla, muutoin pihapiiriä reunustaa pensasaita. Pihapiirissä on säilynyt kookasta puus-toa. Pihapiiriin kuuluu samaa rakentamisajankohtaa edustava piharakennus. Piharakennukseen on toteutettu myöhemmin autotalli.
